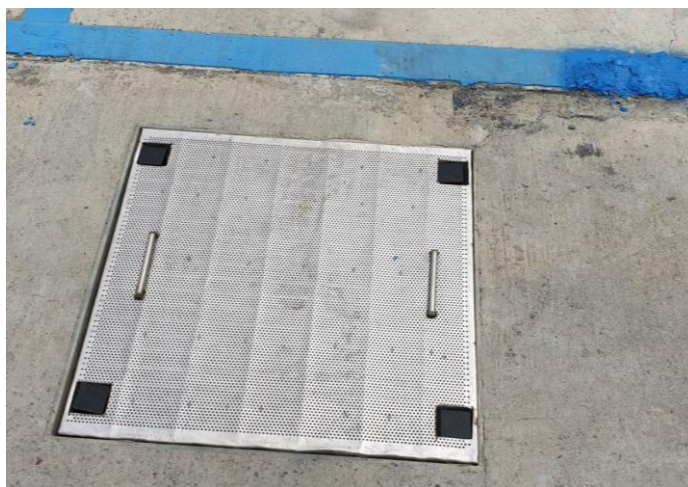
停車位附近水溝蓋隔柵手把突出物。

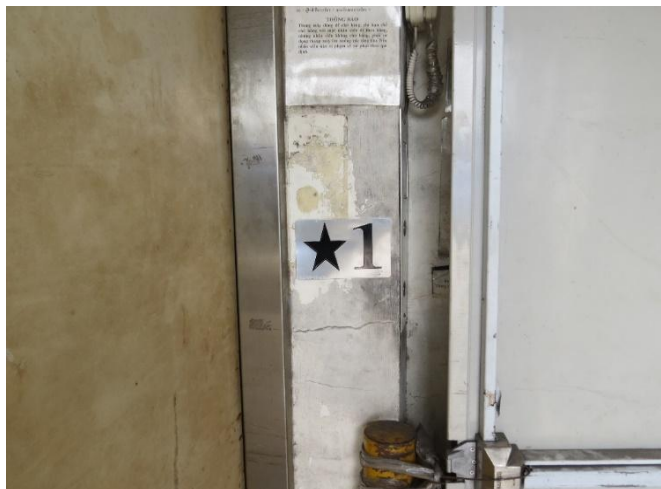
改善前

避難層電梯出入口右邊呼叫鈴。

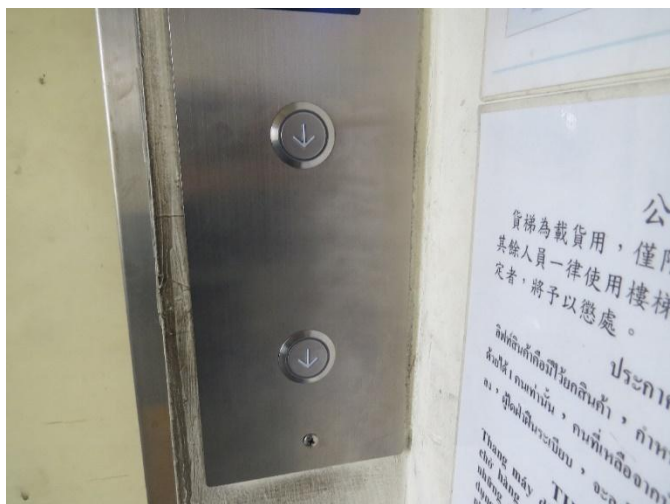
改善前

貳層電梯出入口右邊呼叫鈴。

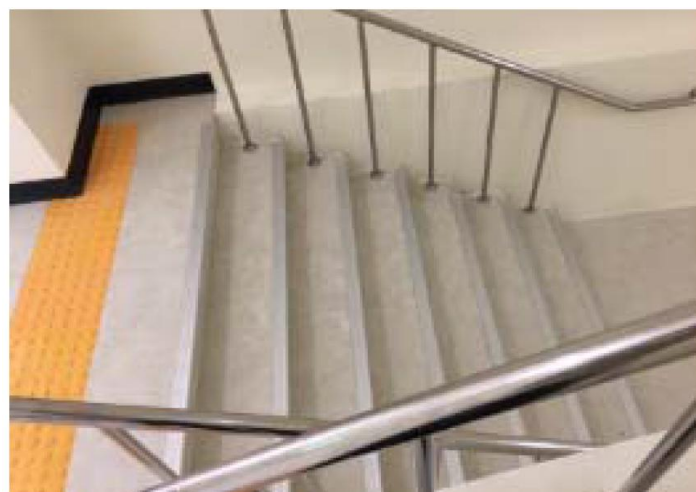
改善前

修改為其他與地板鋪面不同質地之警示設施。

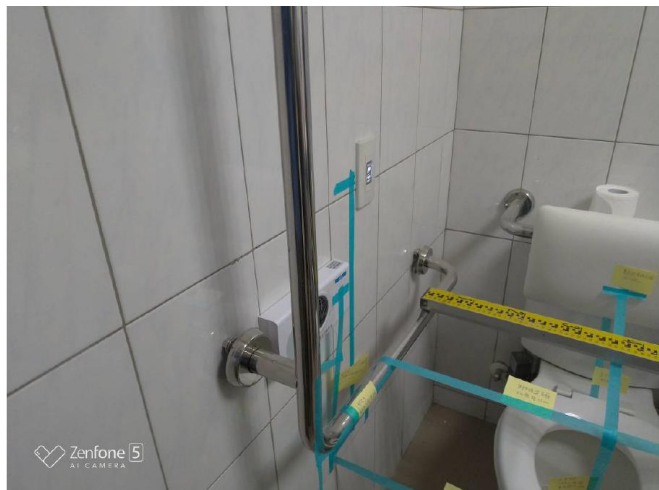
改善前

調整固定扶手位置，扶手外緣距馬桶中心 35 公分。

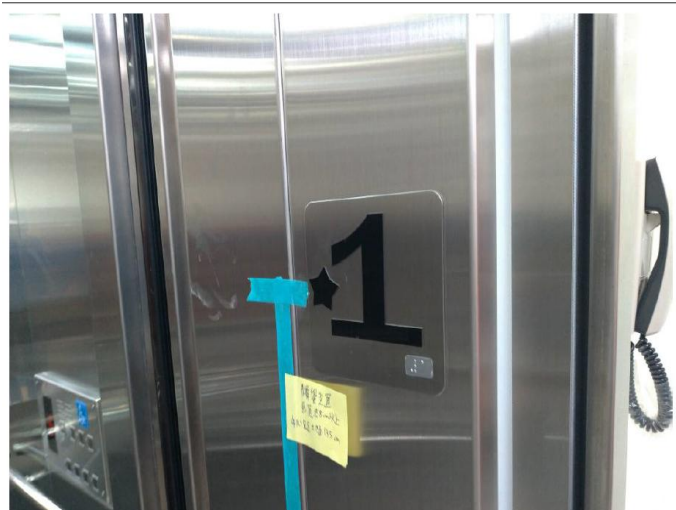
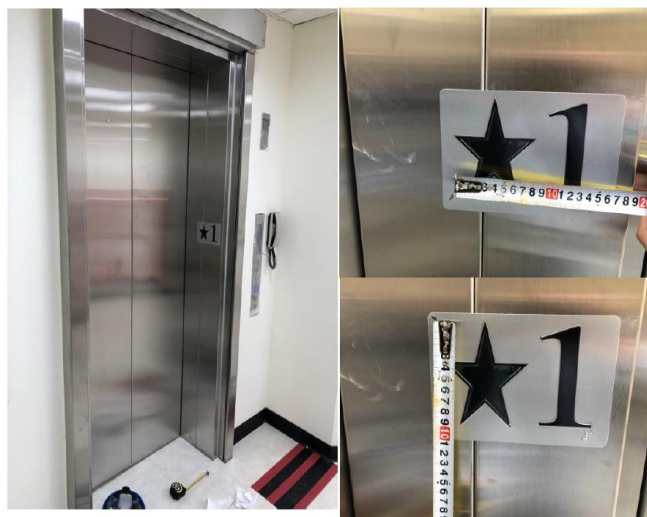
已依規定更換觸覺裝置。

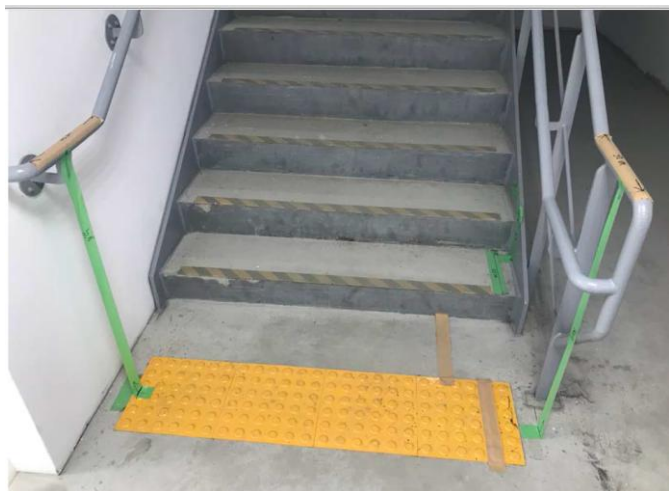
改善前

樓梯請以單層扶手方式檢討。

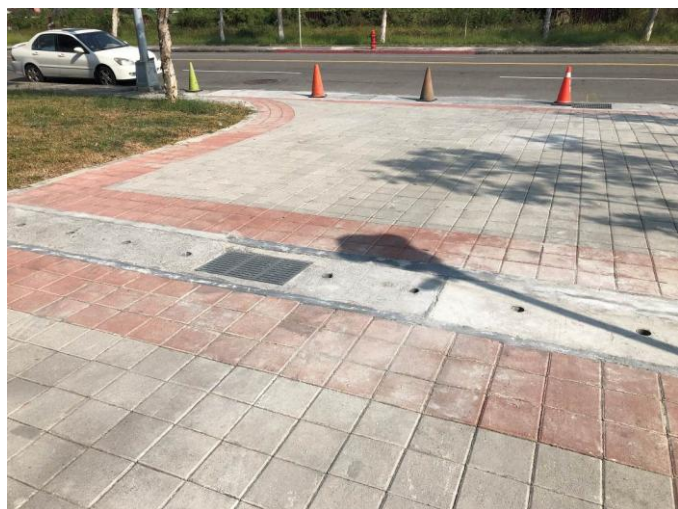
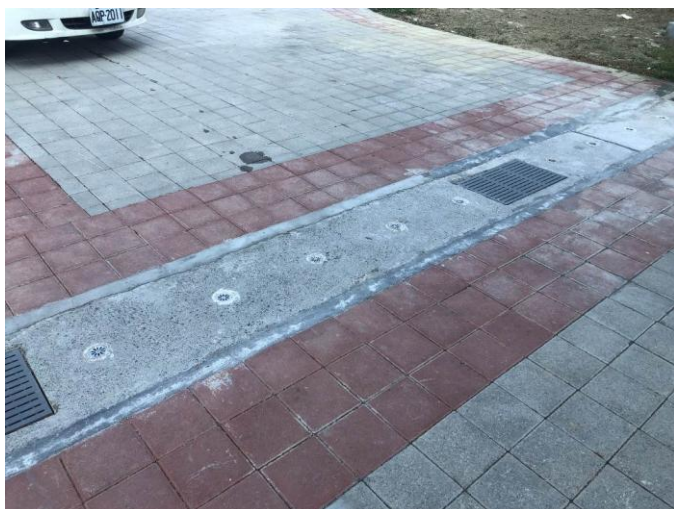
人行道及停車場辦公棟無障礙通路範圍之地面水溝排水孔。

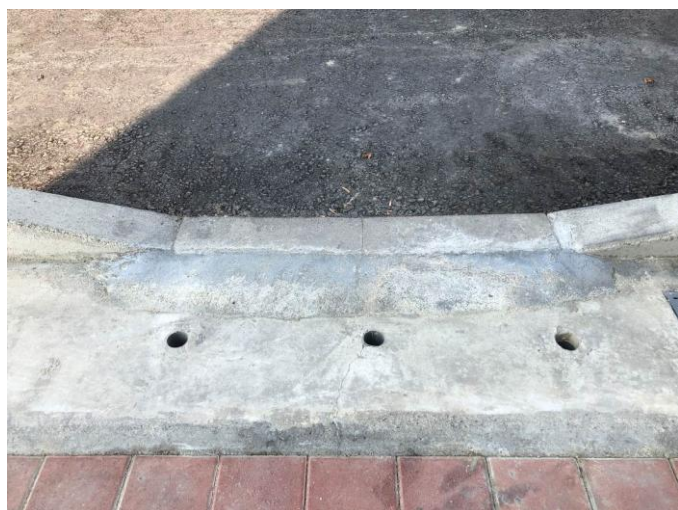
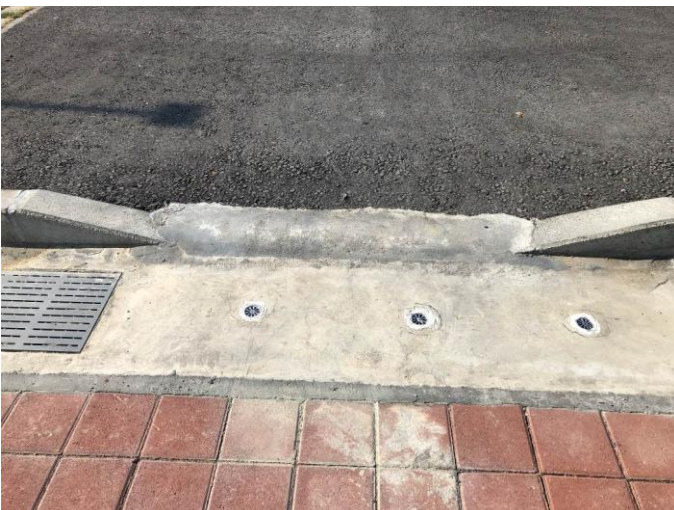
人行道及停車場辦公棟無障礙通路範圍之地面水溝排水孔。

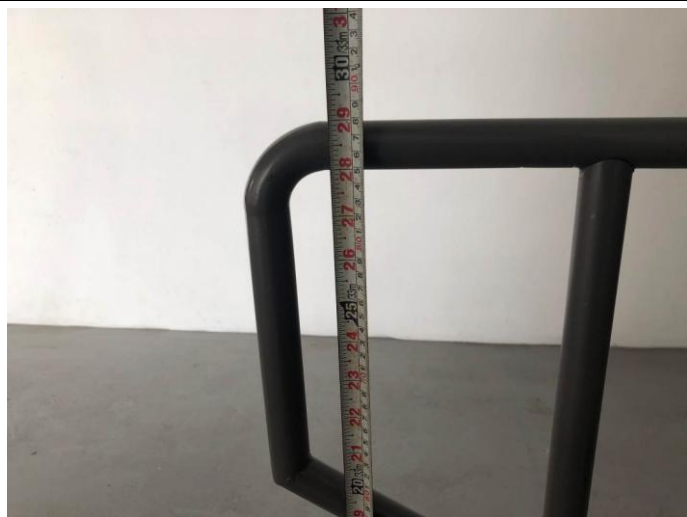
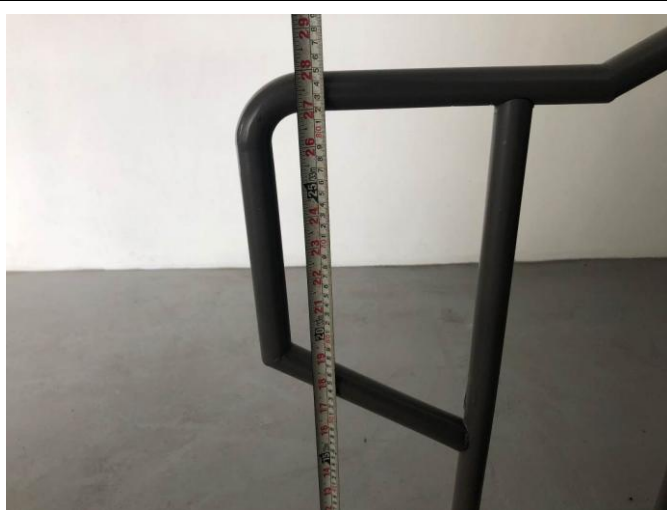
樓梯水平延伸扶手高度過高，應為 75~85 公分。

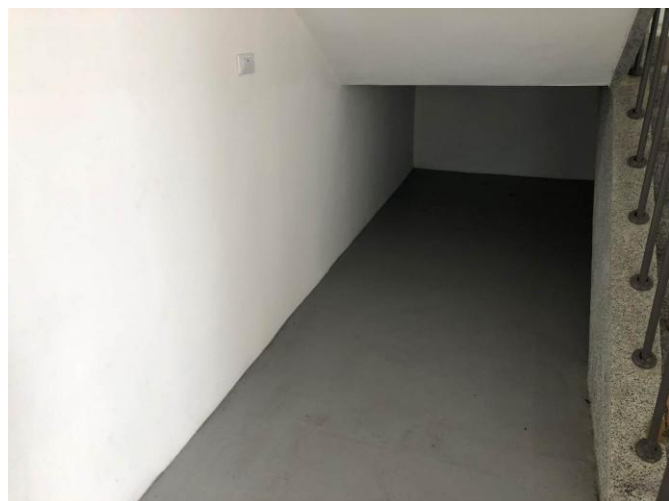
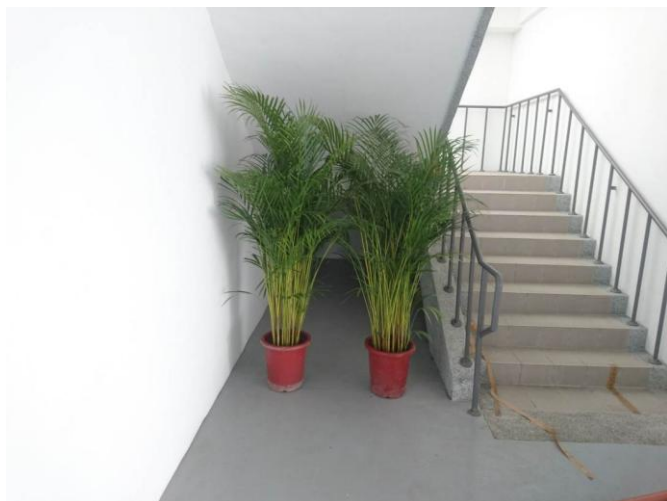
樓梯底板下方淨高不足 190 公分處應設置防護措施。

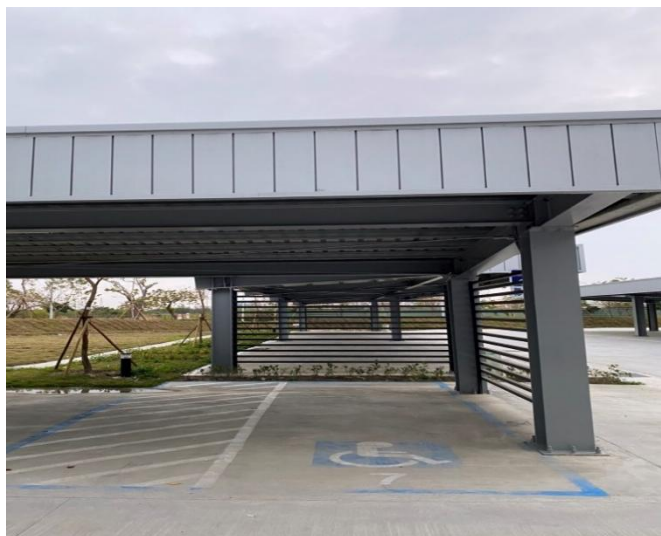
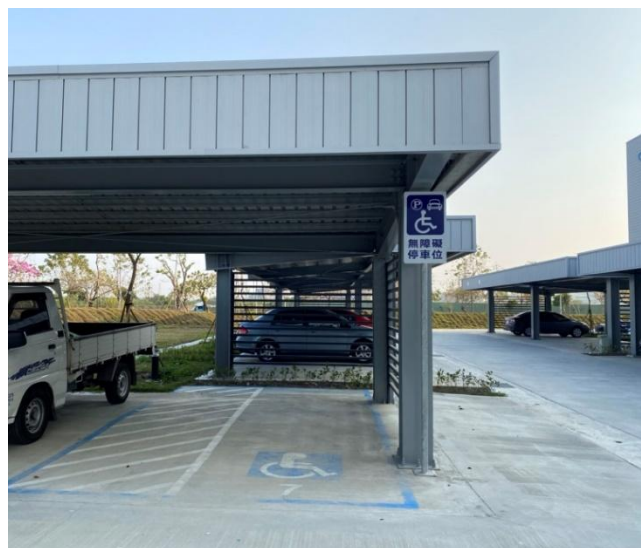
汽車停車位無障礙車位標誌牌。

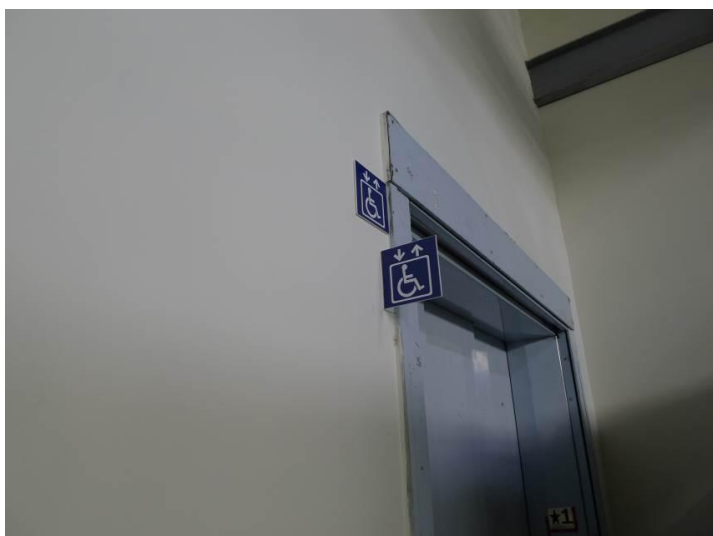
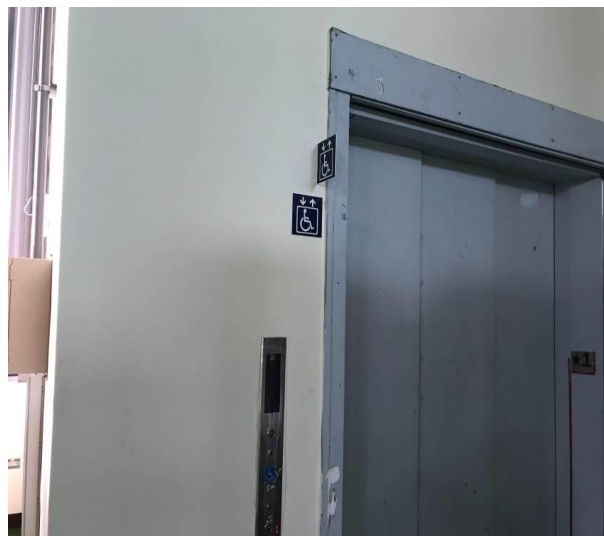
電梯入口牆面無障礙標誌，請將垂直牆面無障礙標誌置於平行牆面無障礙標誌之上，請調整改善。

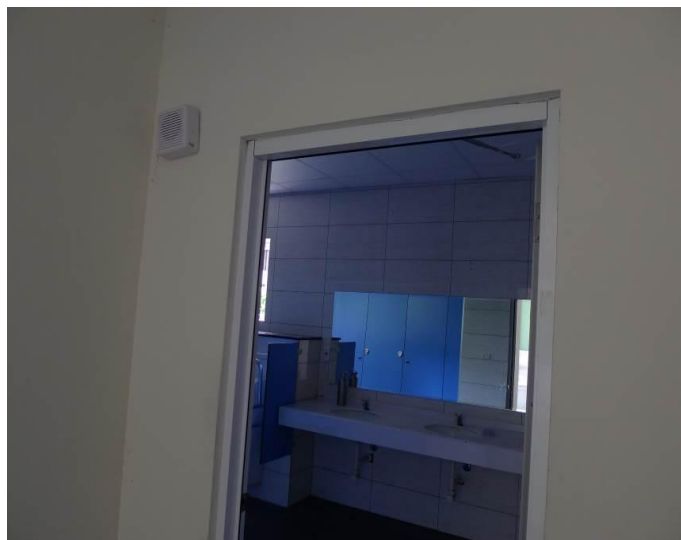
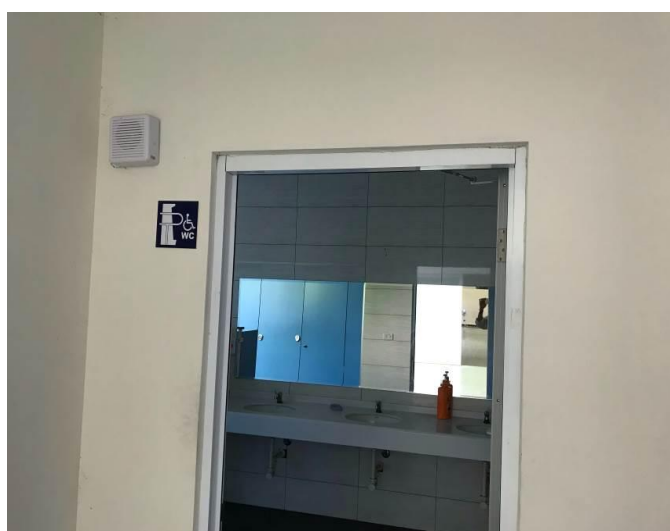
男廁設置無障礙小便斗請於廁所入口牆面加設無障礙標誌。

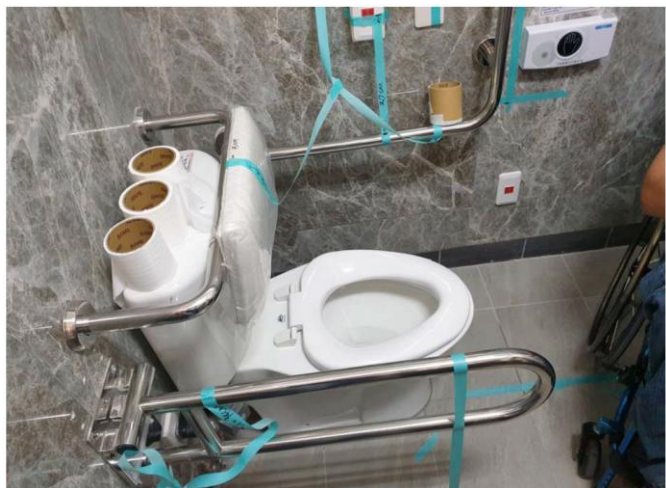
改善前

感應式沖水開關配合扶手修正。

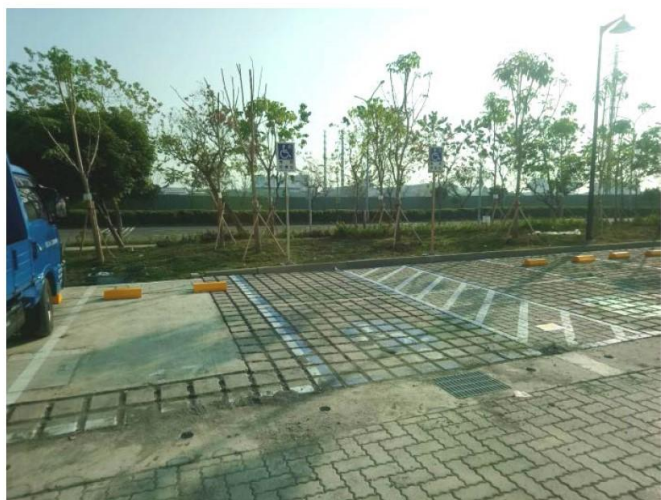
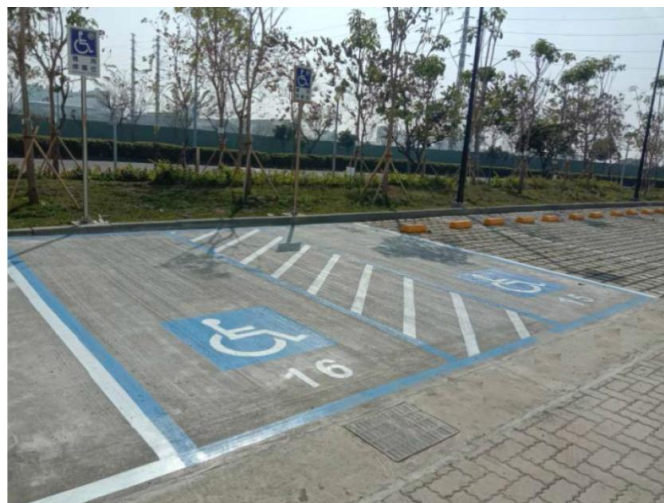
無障礙車位下方為植草磚，無障礙人士下車後會影響輪椅通行。

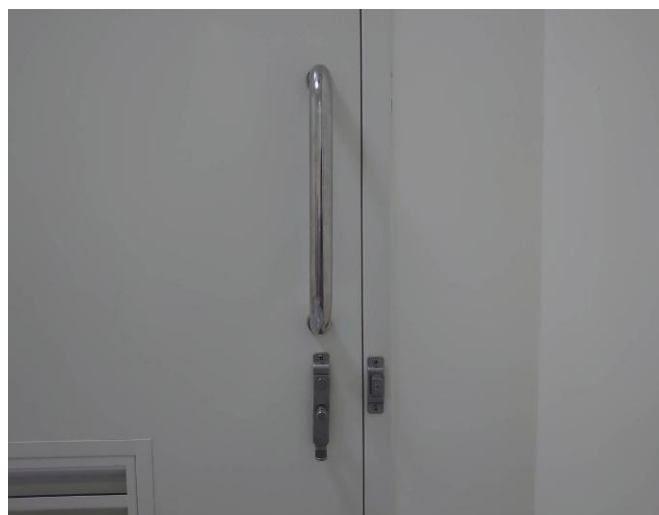
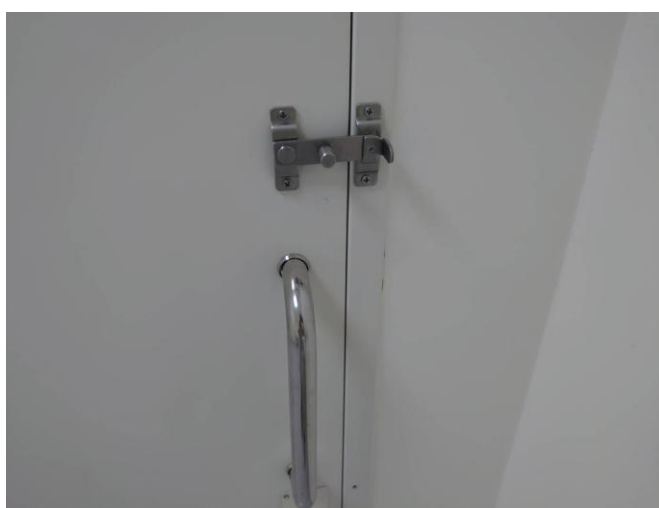
門扇關門扣鎖時被門把手阻擋，無法扣上，請調整鎖扣位置。

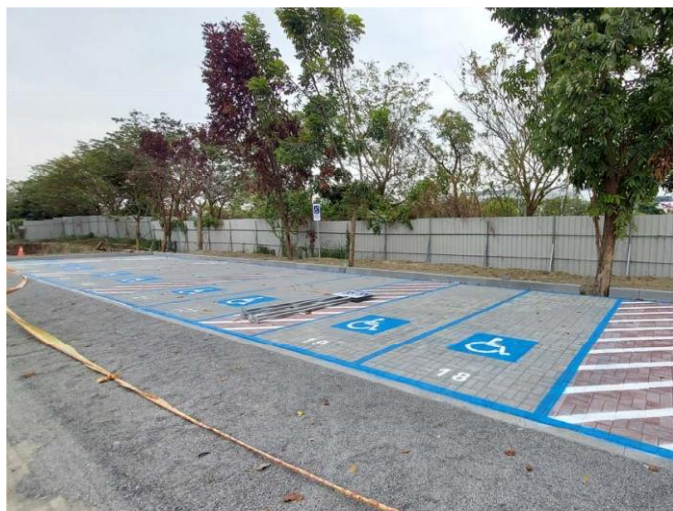
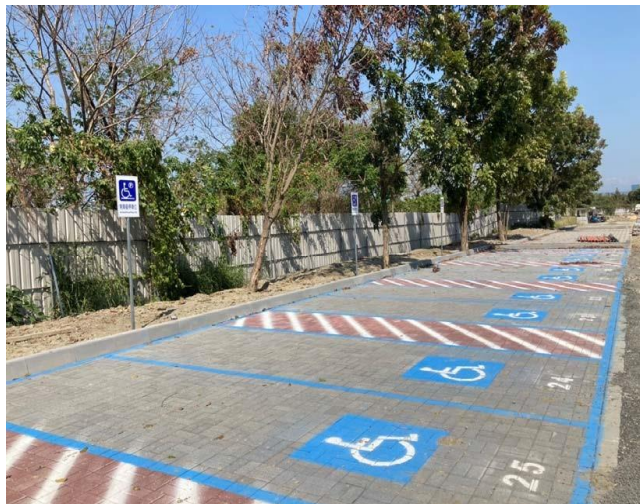
無障礙汽車停車區請增設無障礙標誌立牌。

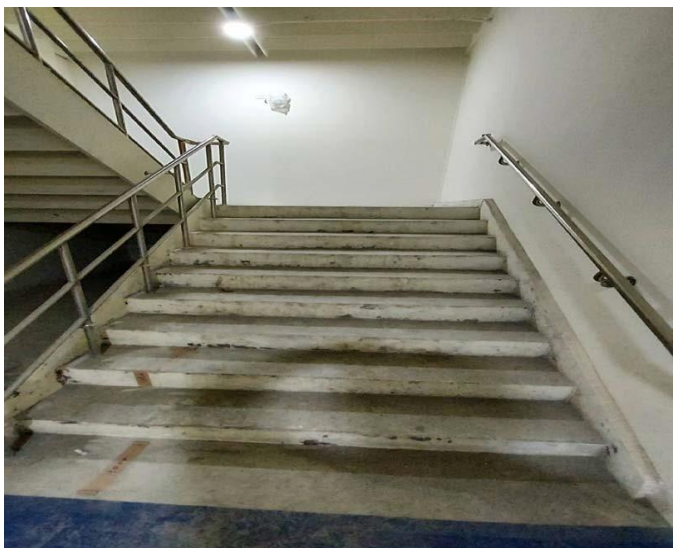
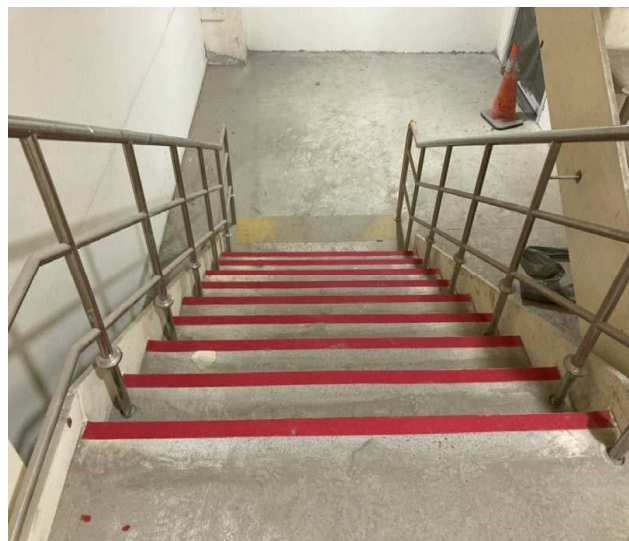
各樓層樓梯梯級踏面外緣應設防滑條。

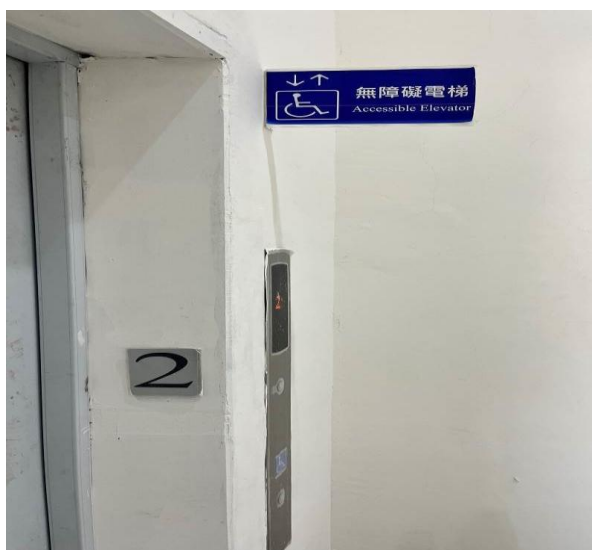
改善前

各項無障礙設施之引導(指示)標誌更換永久性材料。

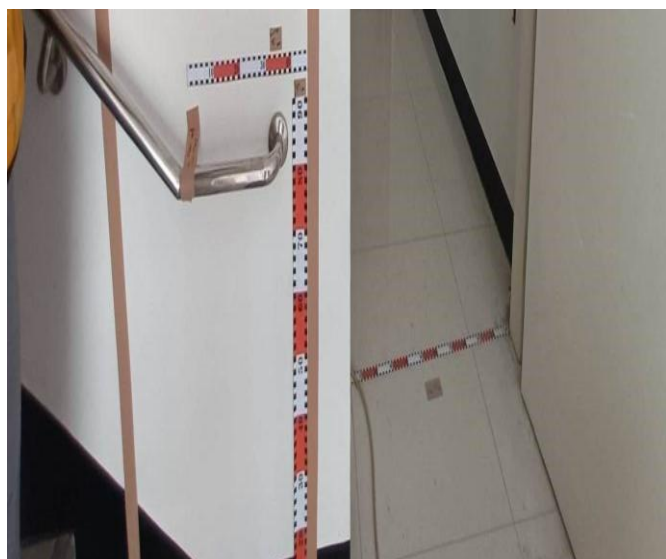
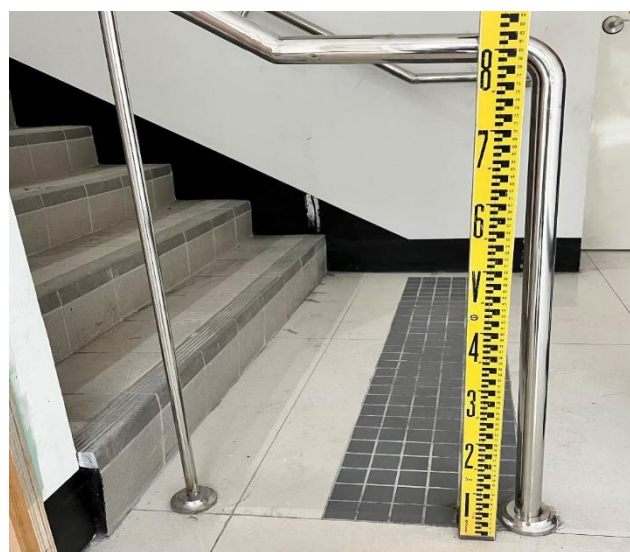
各樓層無障礙樓梯水平延伸扶手高度修改為 75-85 公分。

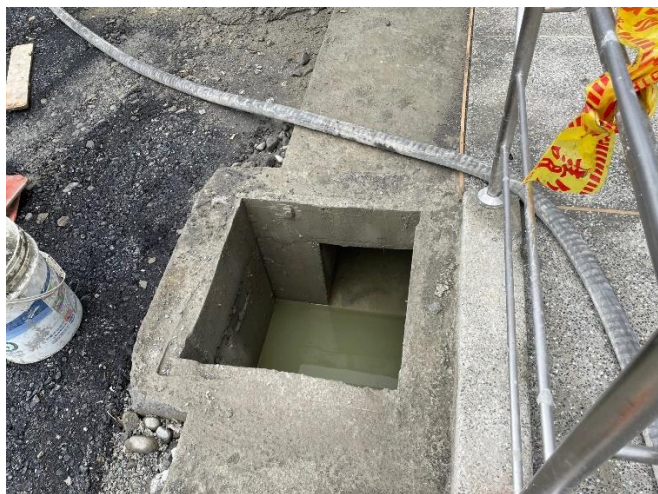
改善前

(坡道 4) D 中央倉庫坡道前之陰井隔柵板請加蓋板。

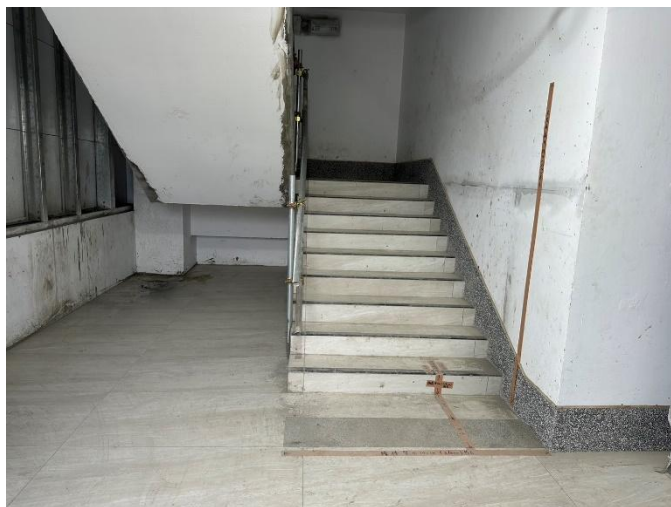
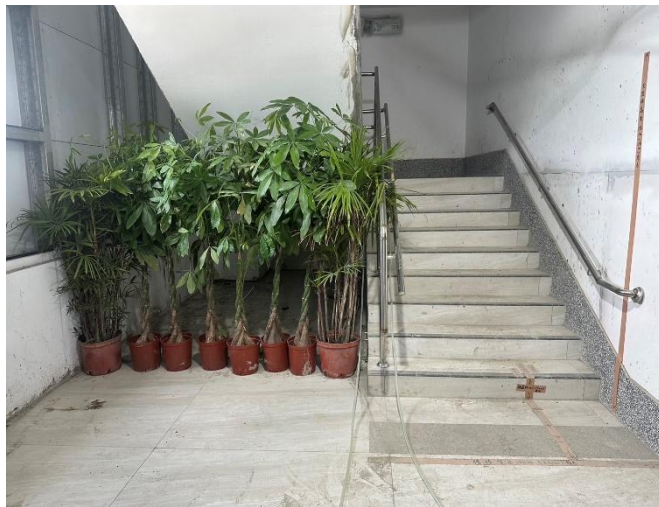
(樓梯 3) D 中央倉庫 1 樓樓梯平台下方未達 190 公分處，應設置防阻擋防護設施。

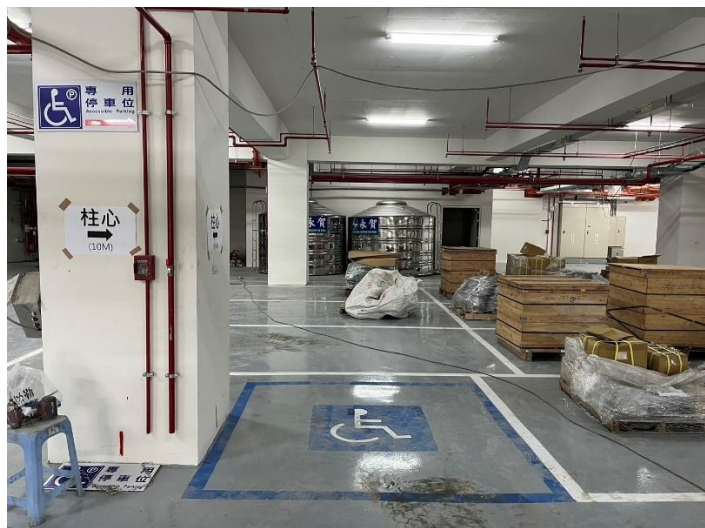
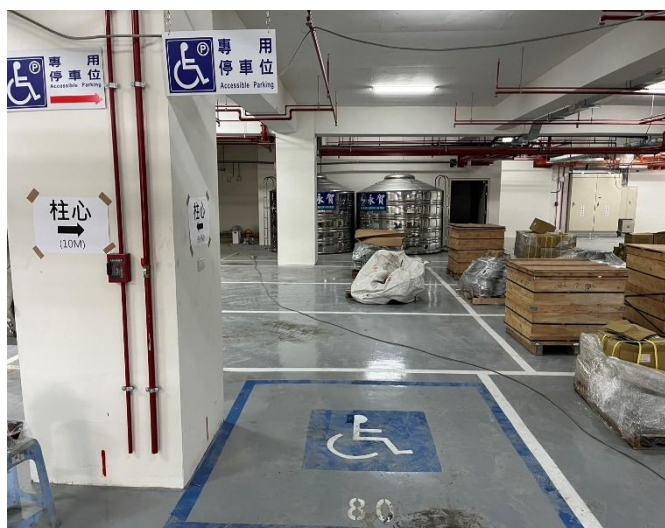
地下室無障礙機車停車位上方未設置標示牌。

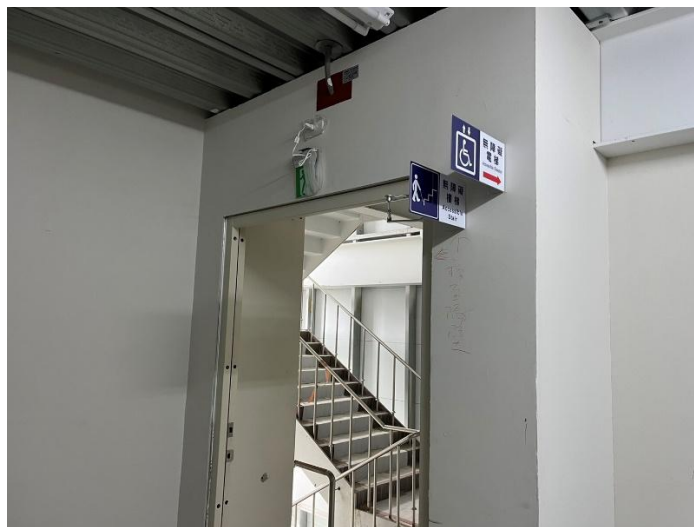
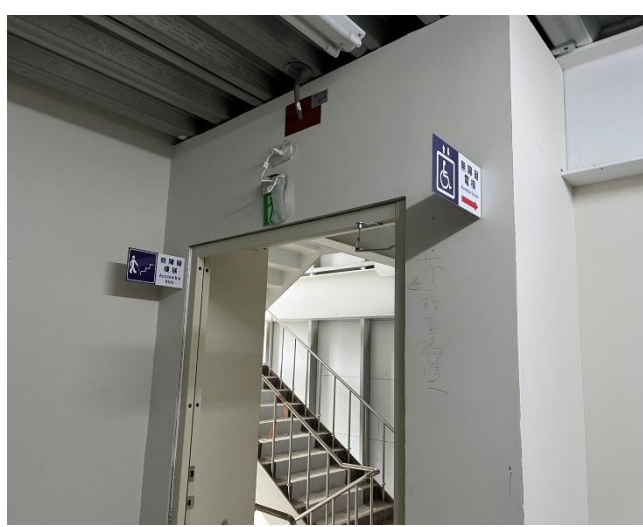
樓梯入口牆面無障礙標誌太靠近電梯無障礙標示，兩者請調整錯開。

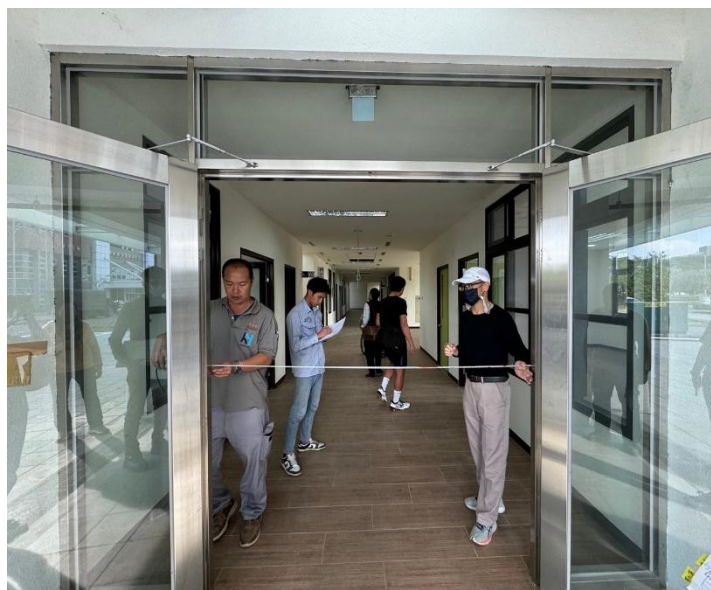
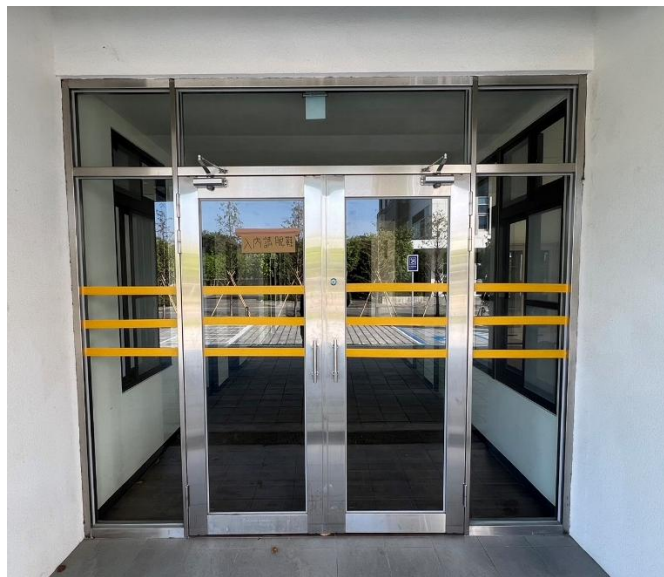
室內大門出入口玻璃門貼上警示條。

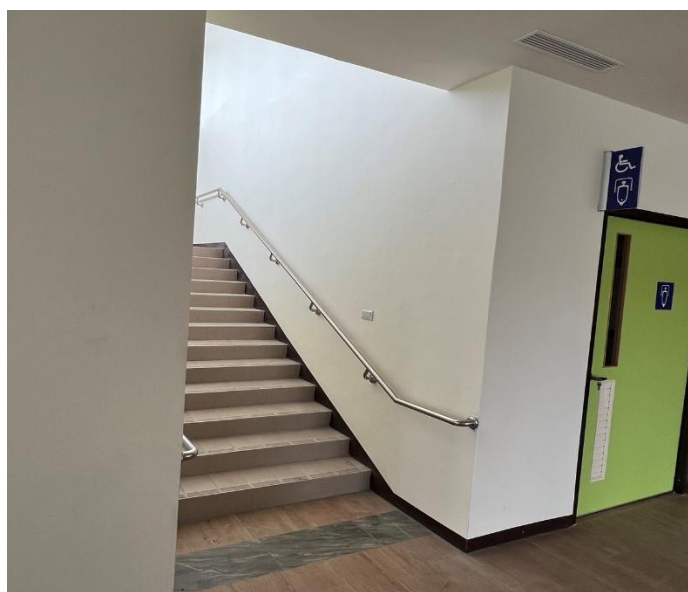
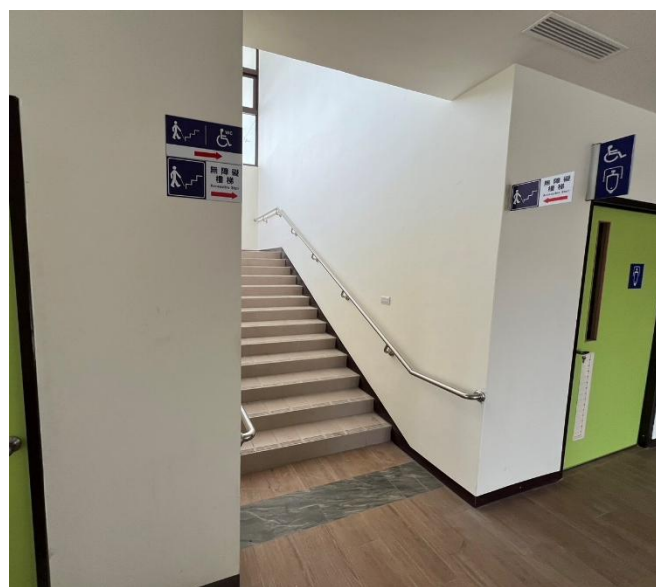
走廊及轉角處未設置引導標誌。

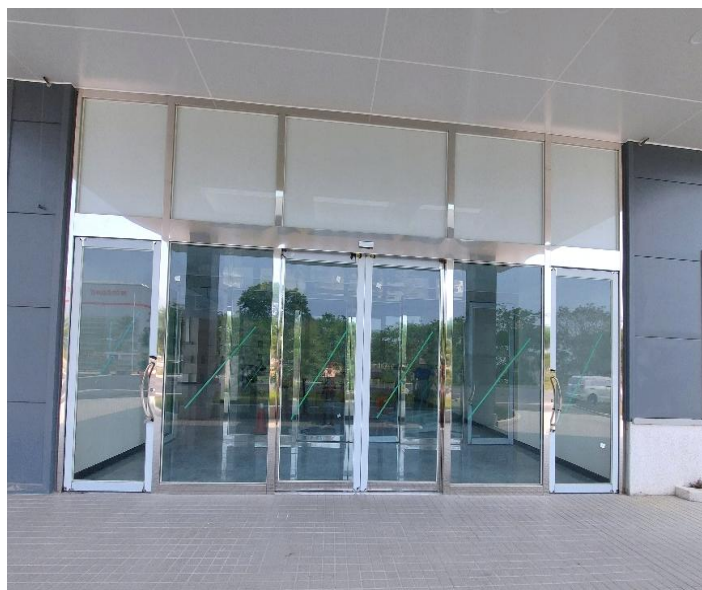
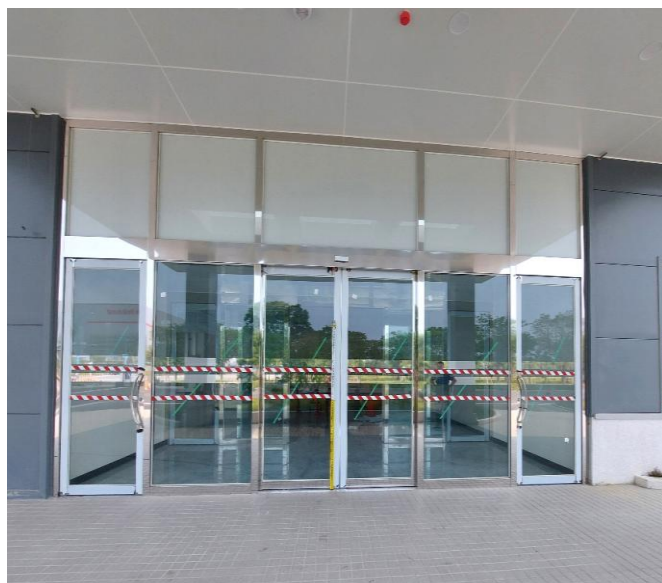
出入口玻璃門及玻璃牆貼識別標誌。

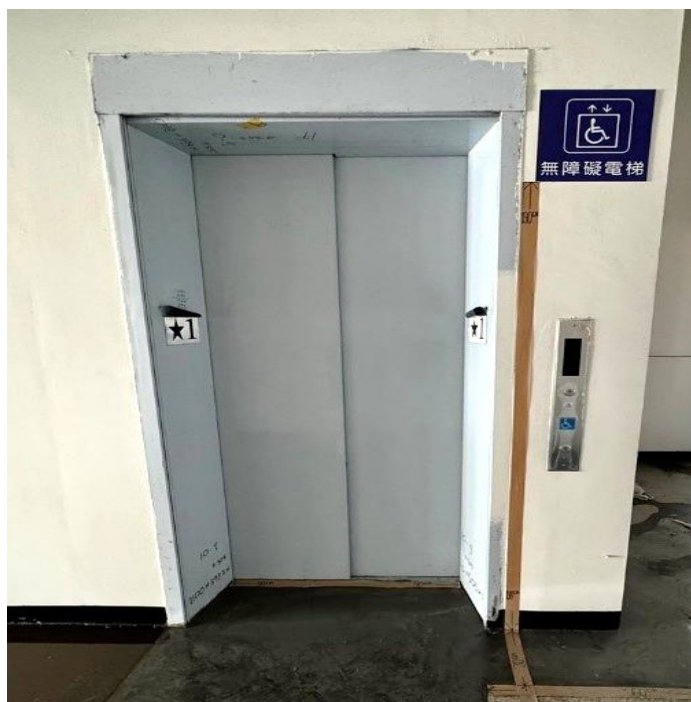
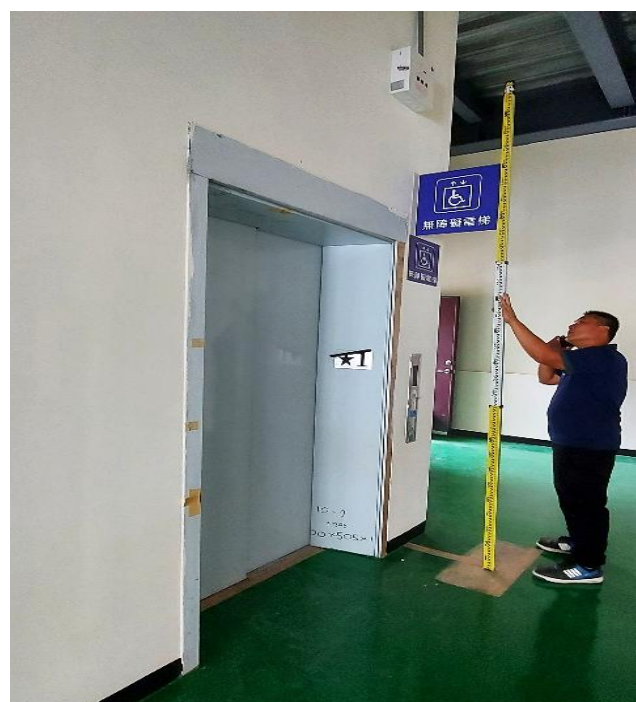
未設置立牌。

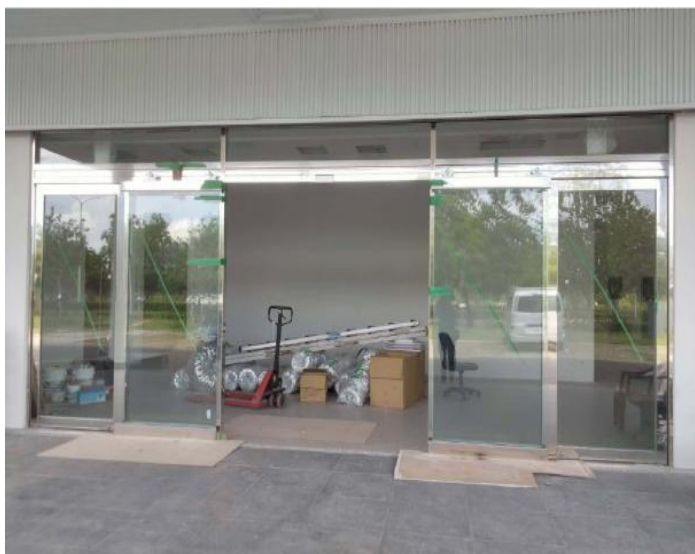
改善前

出入口玻璃門及玻璃牆請於距地面高度 110~150 公分間貼腰帶，以利識別。

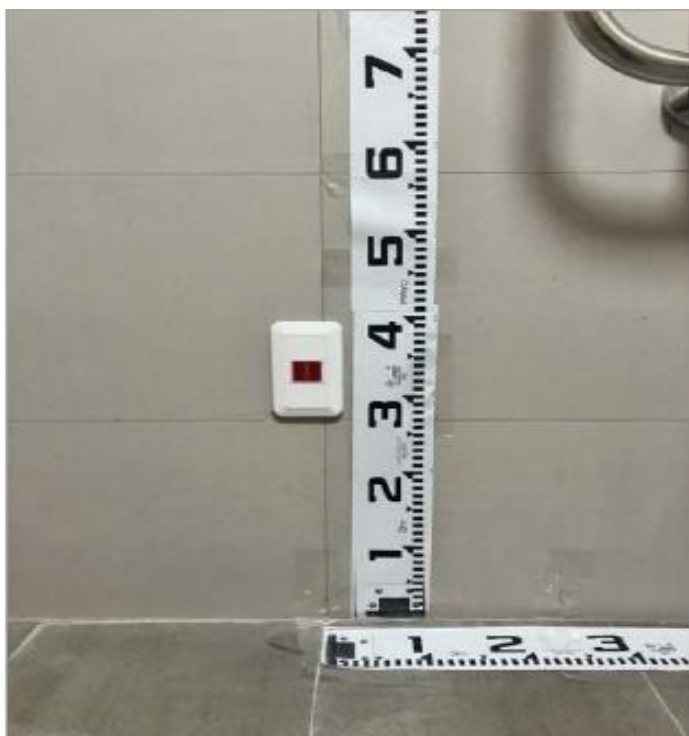
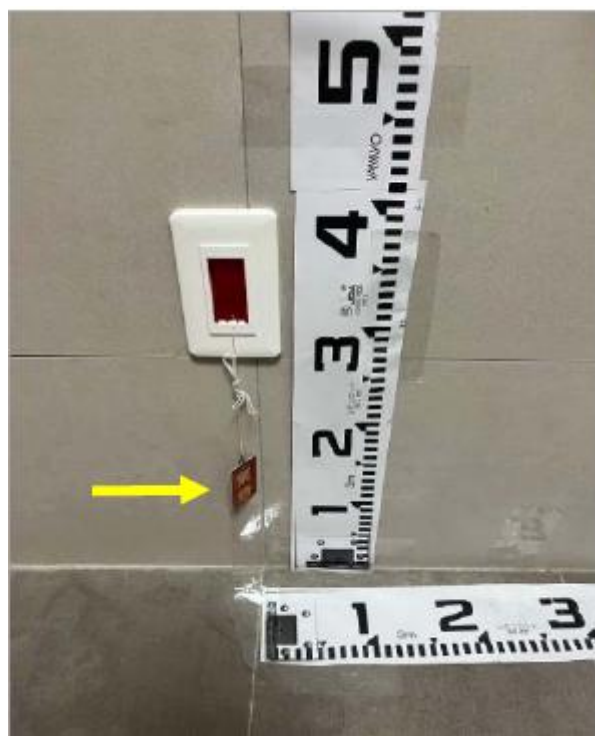
馬桶前方求助鈴位置過高。

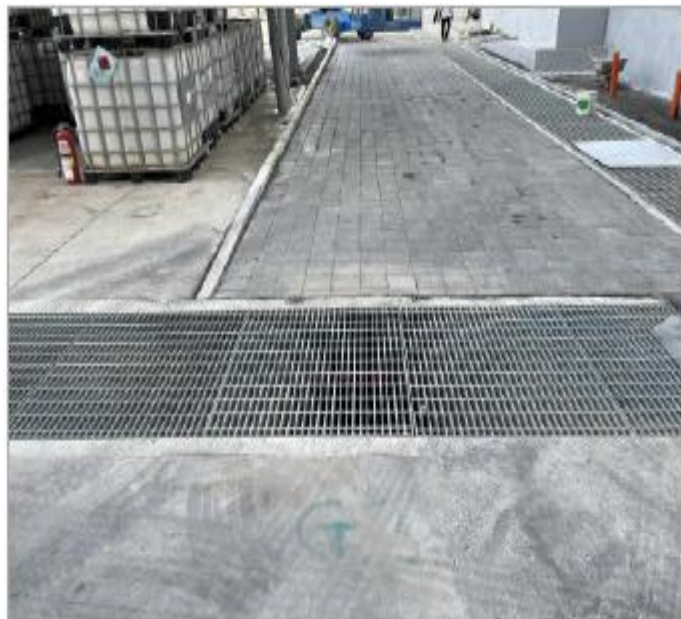
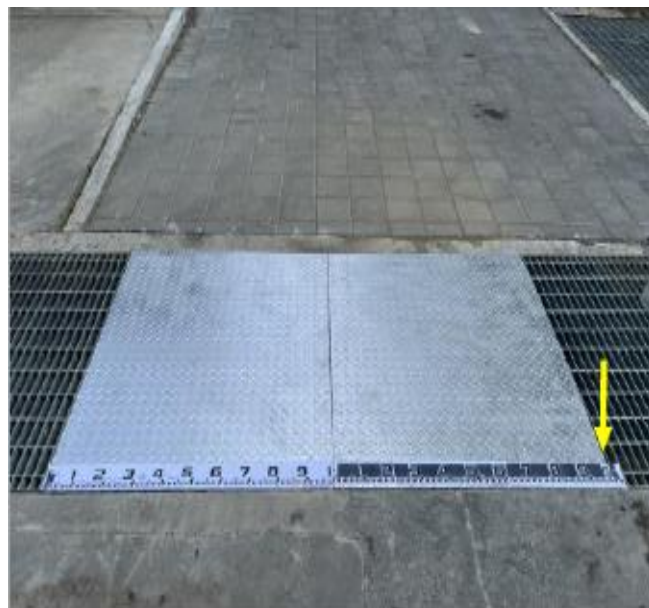
室外通路之水溝格柵開口大於 1.3 公分，有礙於通行。

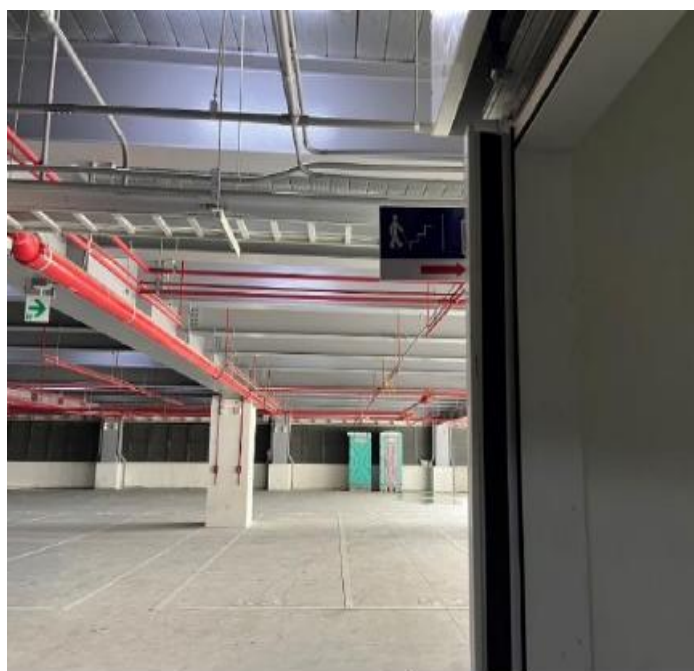
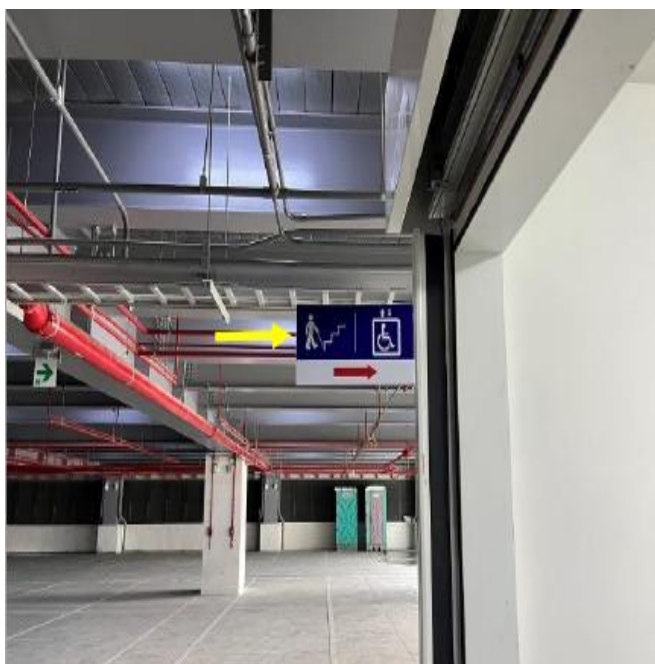
自動門旁上方之引導標誌(樓梯及電梯)部分被遮蔽。

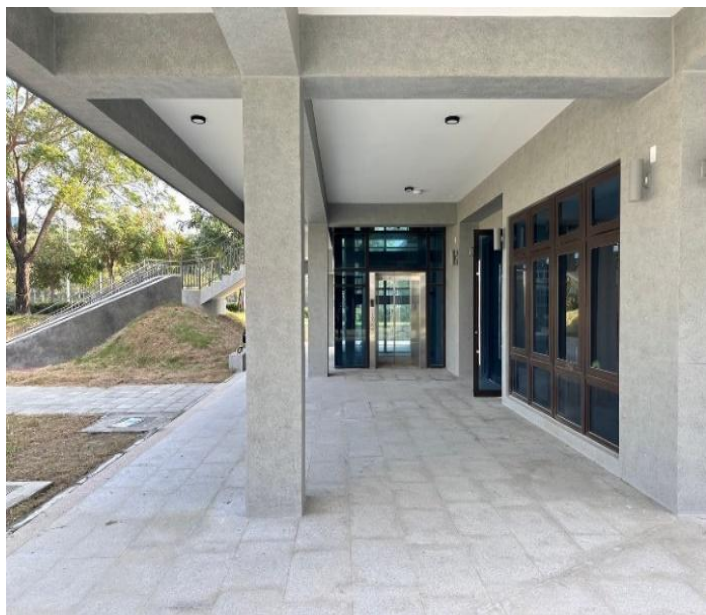
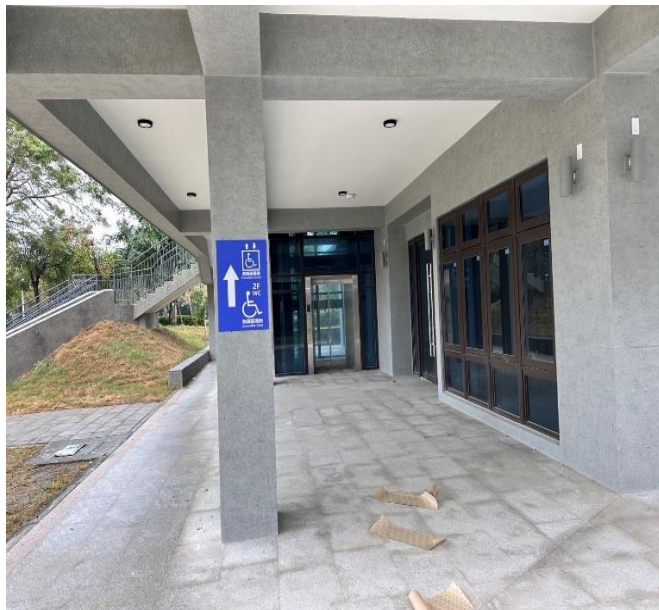
電梯及無障礙廁所未設置指示標示。

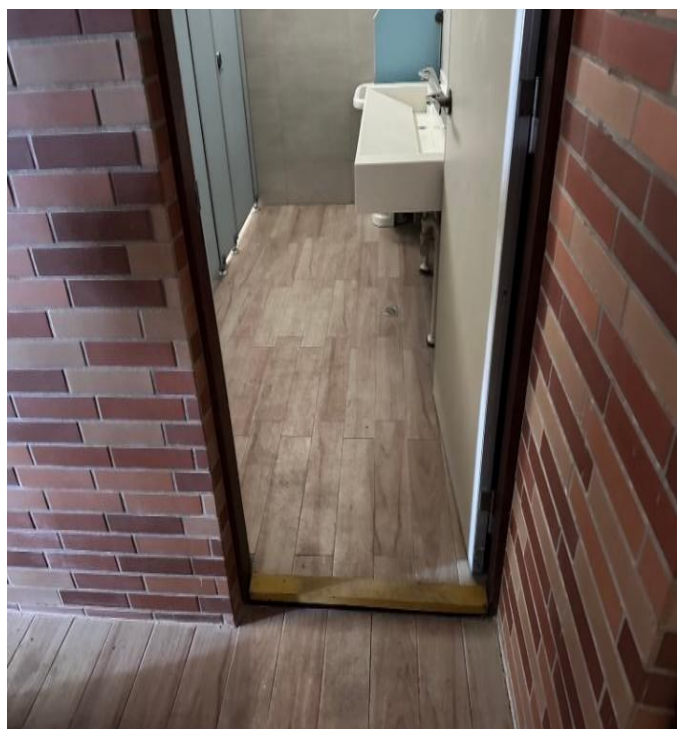
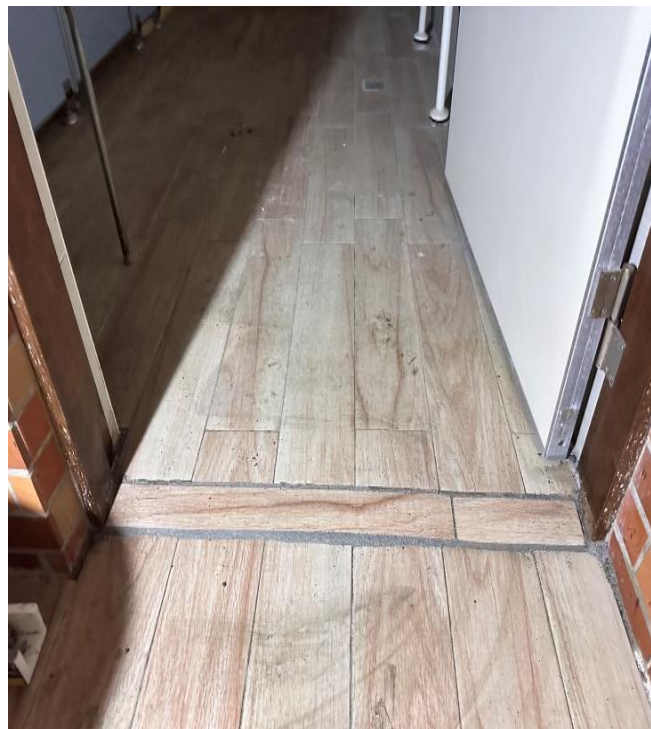
2 樓無障礙廁所, 無須設置門檻。

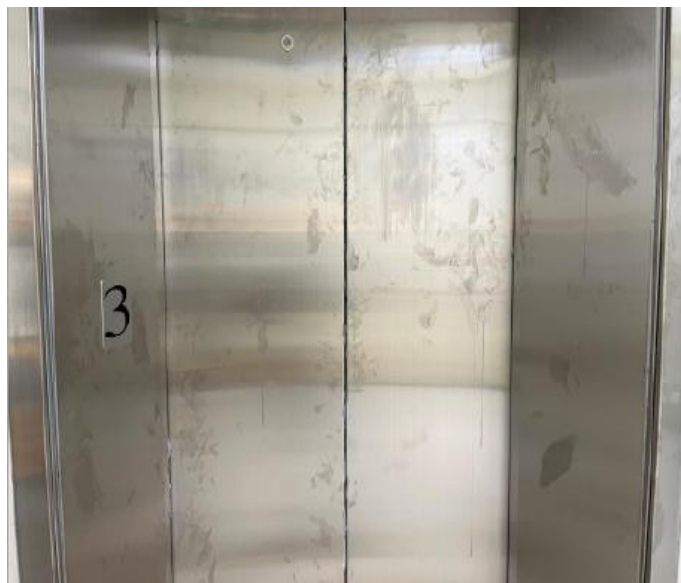
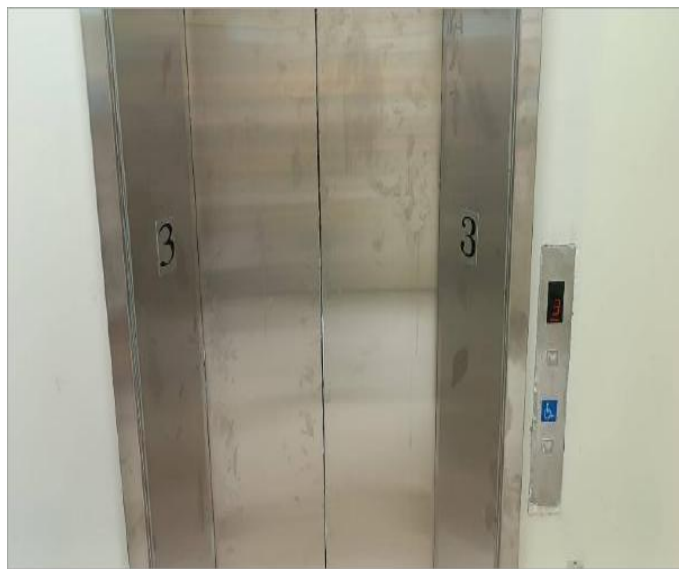
缺一個電梯樓層標示。
