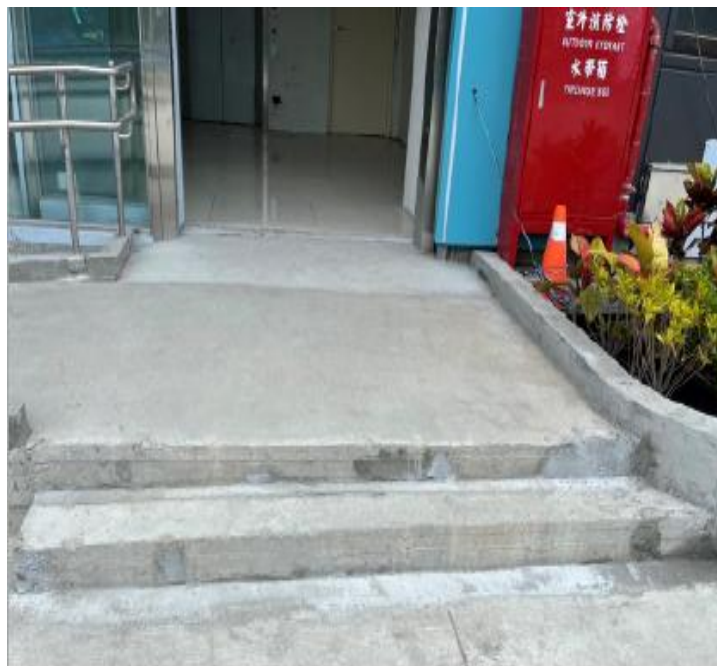
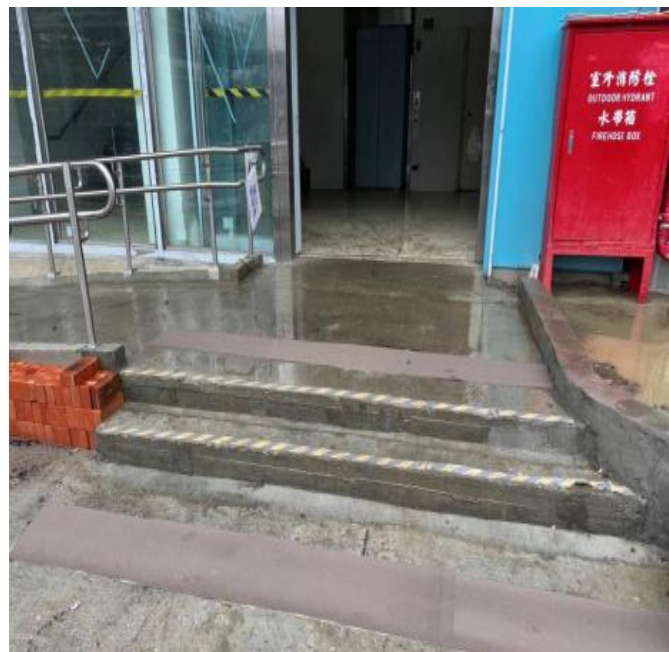
無障礙坡道旁邊的樓梯應於起始與結束踏階處須新增警示帶。
