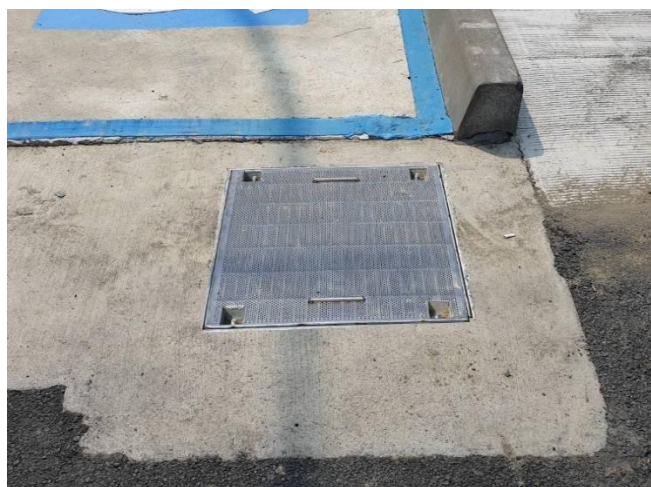
改善前

停車位附近水溝蓋隔柵手把突出物。

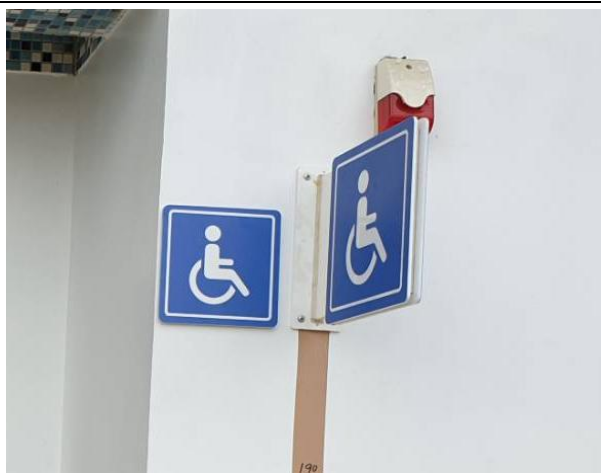
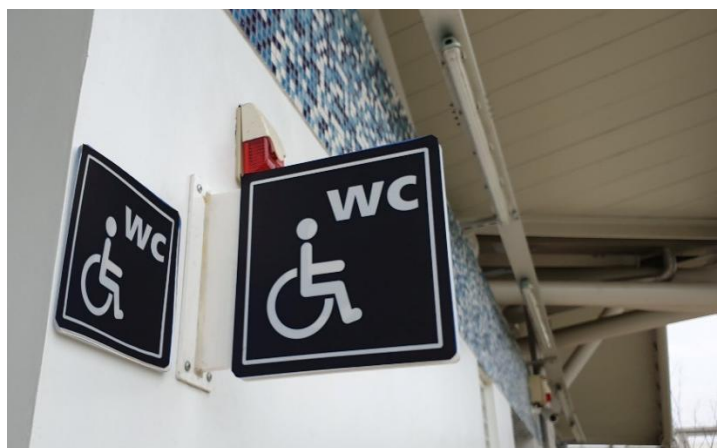
室外無障礙通路與建築物室外標誌牌面字樣增加 WC 字樣。

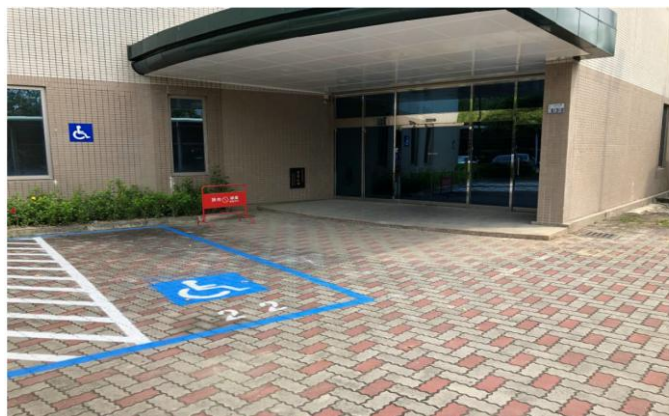
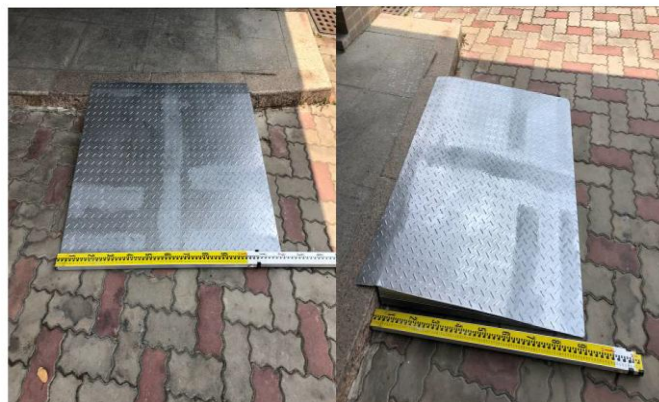
既有建築物辦公室大門出入口已設置坡度小於 1/10 之坡道。

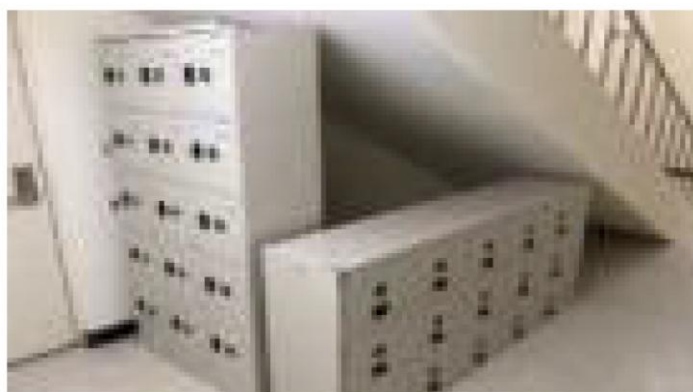
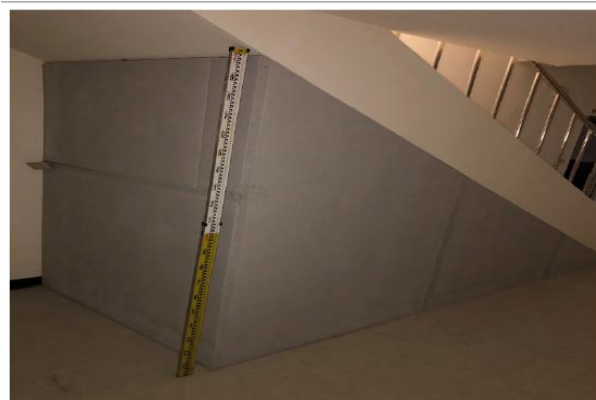
地下 1 樓樓梯底部淨高未達 190 公分部分已封閉。

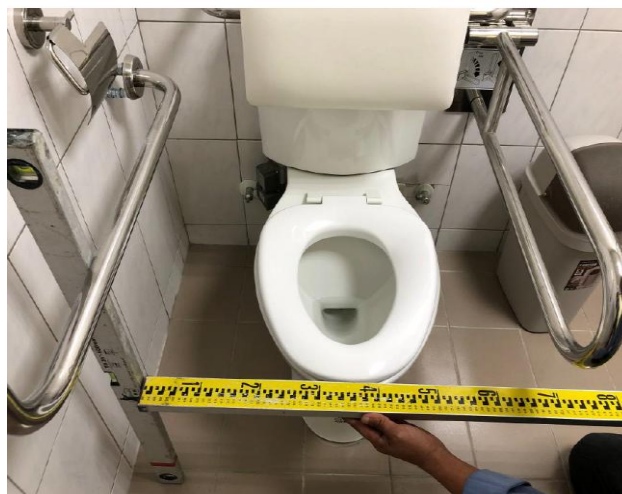
改善後

調整固定扶手位置，扶手外緣距馬桶中心 35 公分。

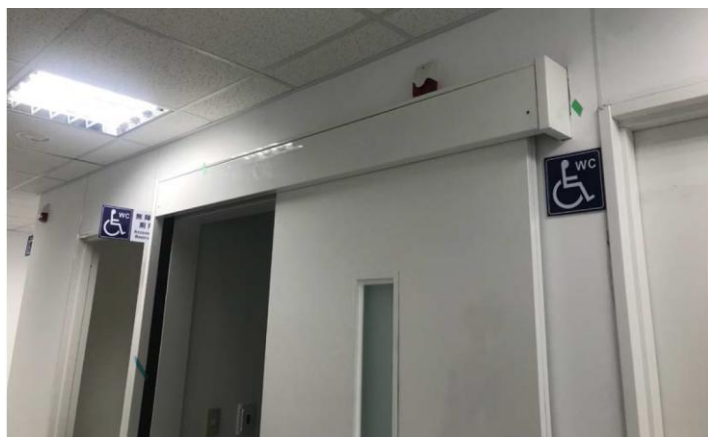
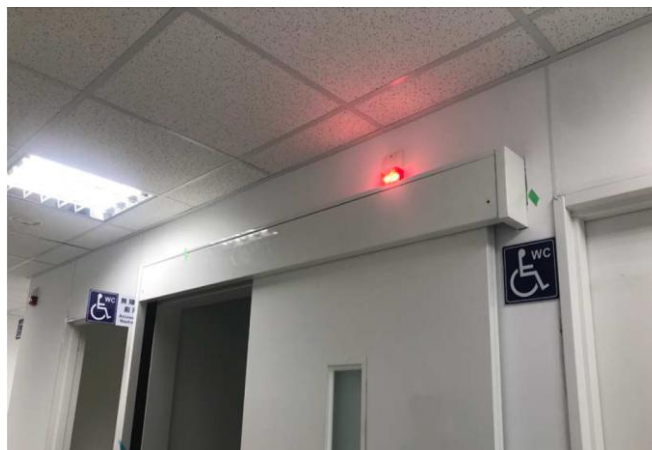
緊急求助鈴與連接之蜂鳴器請接電測試。

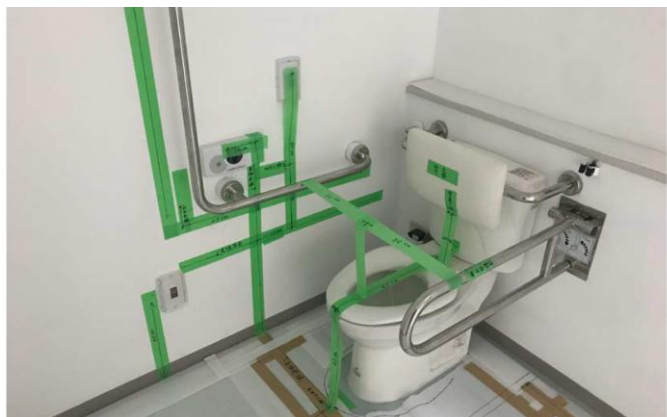
馬桶自動沖水設備請接電測試。

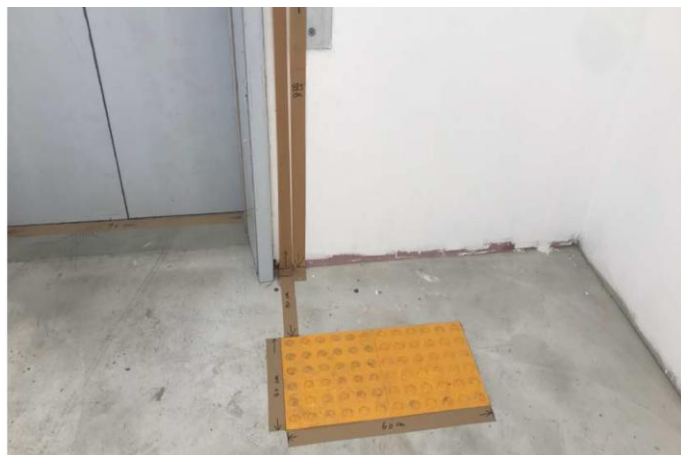
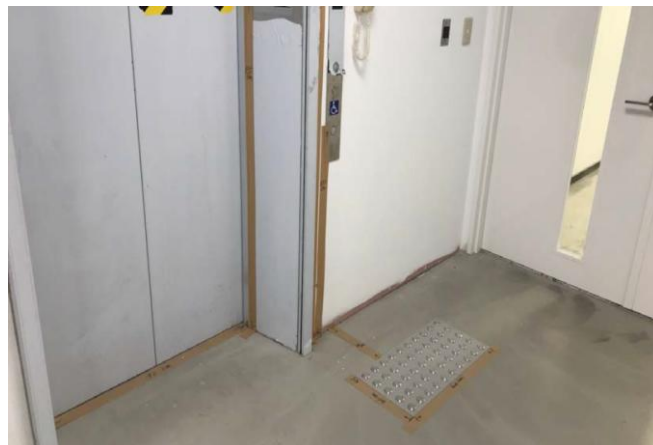
電梯入口呼叫鈕前帶方之引導(30cmx60cm)，請勿以不耐久材料黏貼方式施作。

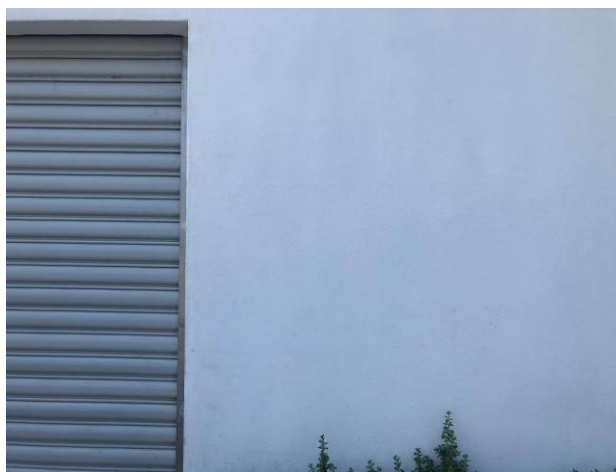
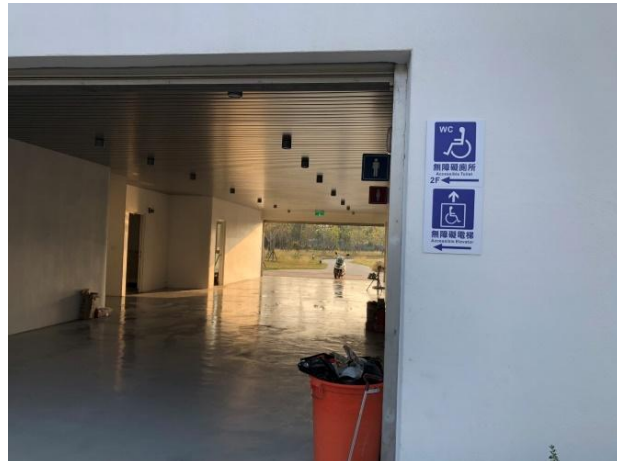
辦公棟入口請加設無障礙廁所、升降機之引導標誌。

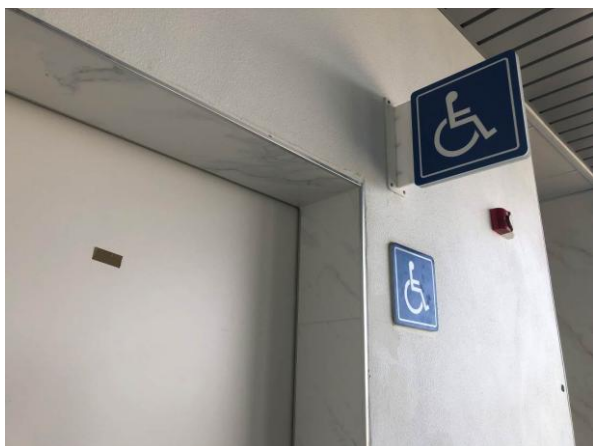
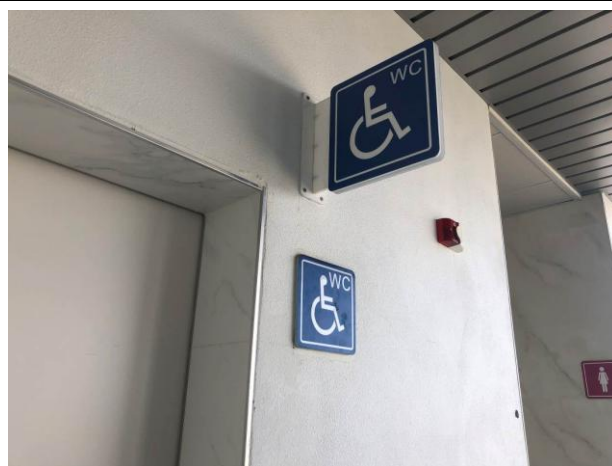
無障礙廁所標誌加註「WC」文字。

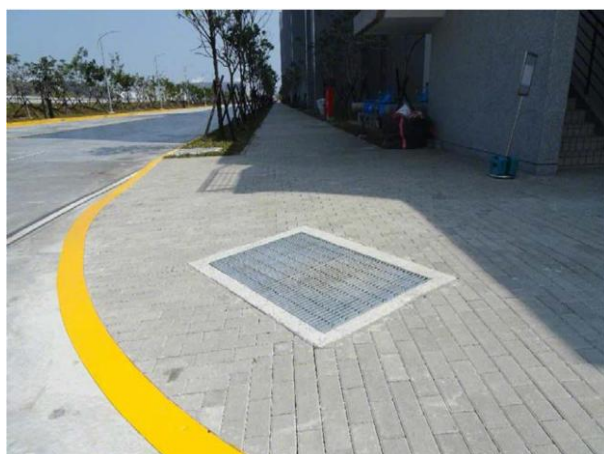
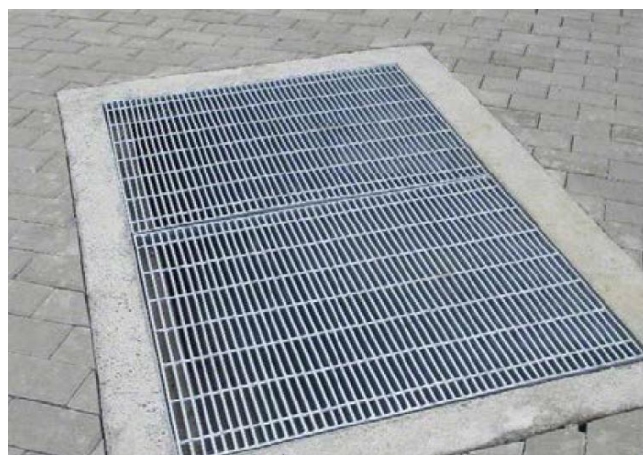
水溝格柵開口大於 1.3 公分。

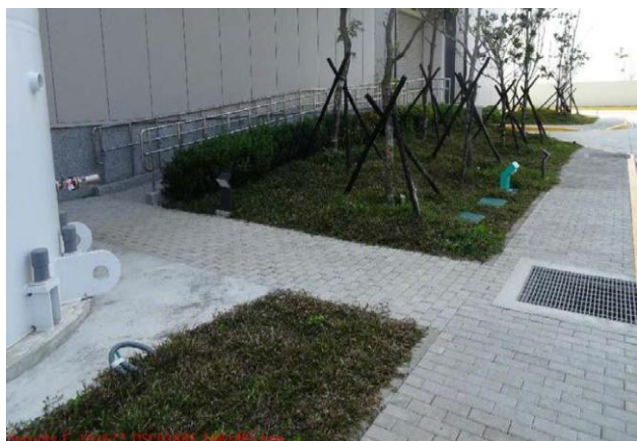
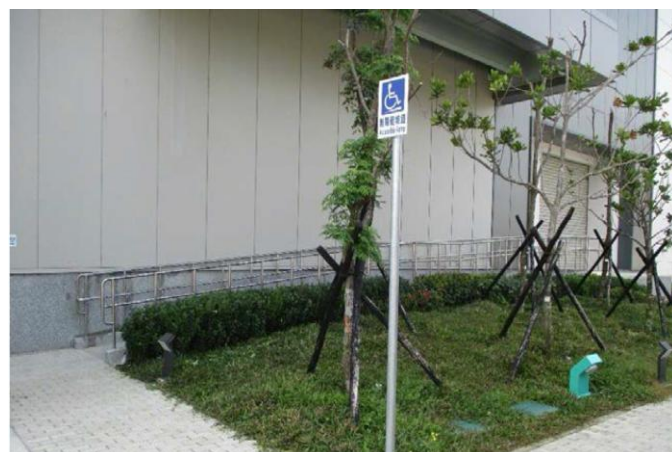
坡道引導標誌牌未設置

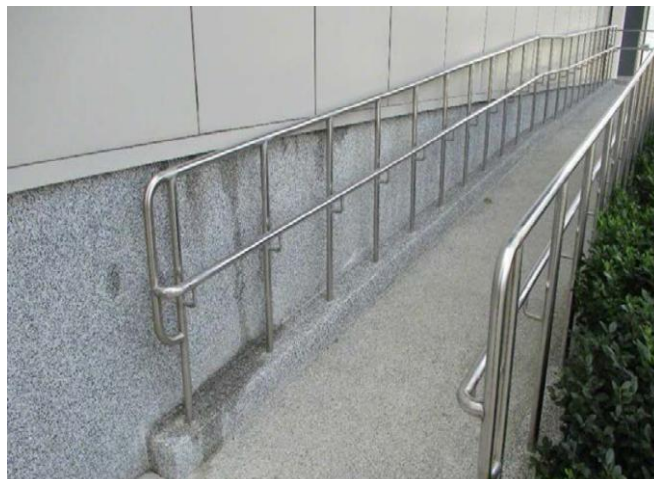
扶手端部防鉤處理

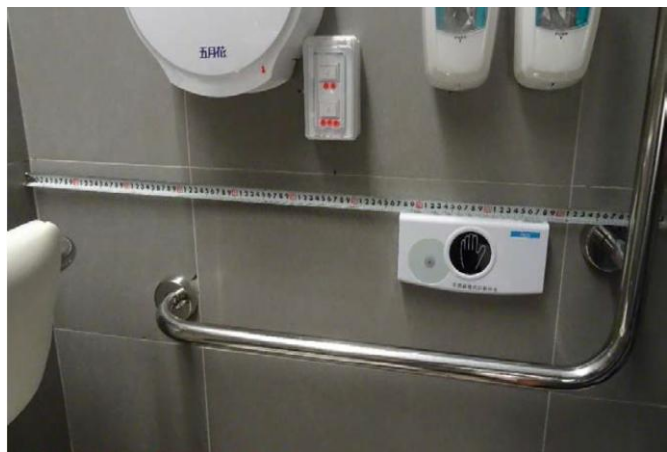
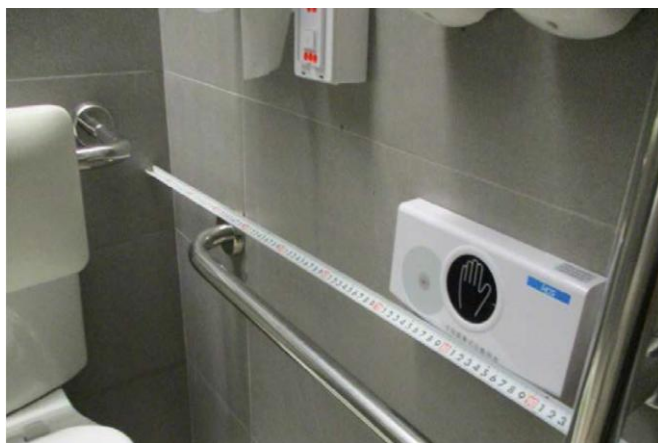
無障礙廁所馬桶沖水控制器及下方求助另位置改善。

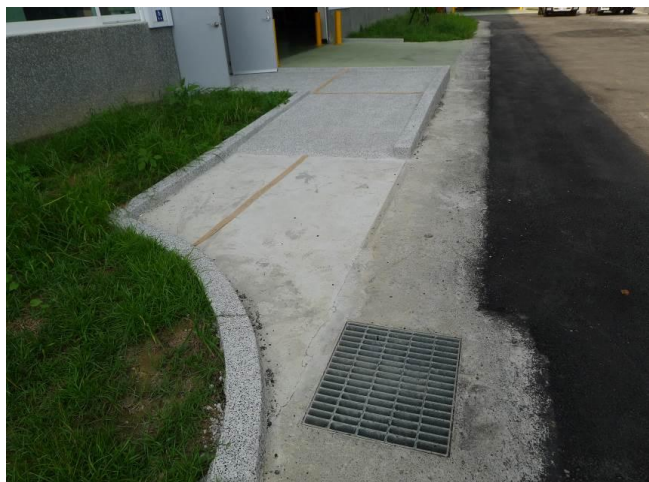
A 棟無障礙通路範圍之地面水溝蓋請加設鐵絲網。

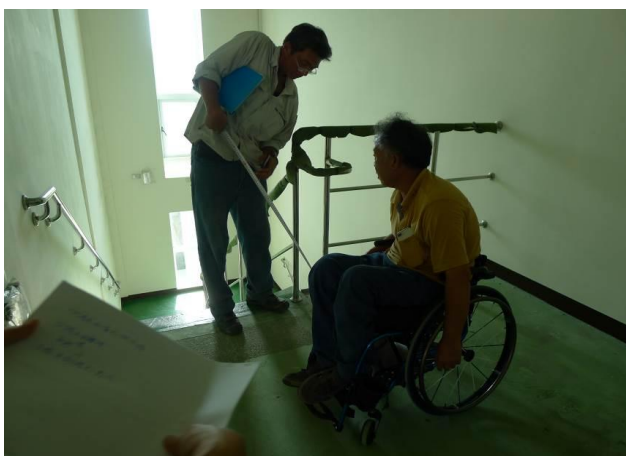
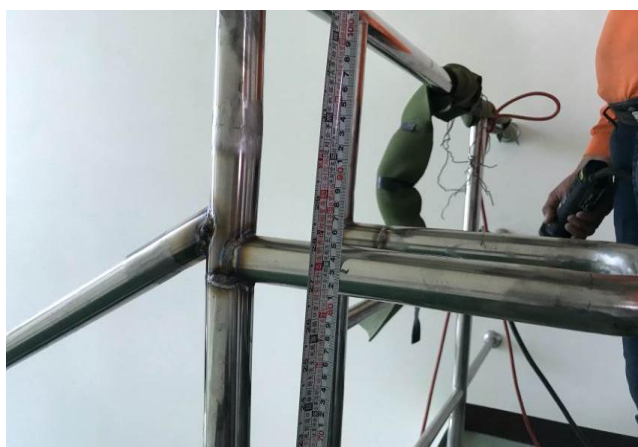
無障礙樓梯水平延伸扶手高度過高，應為 75~85 公分。

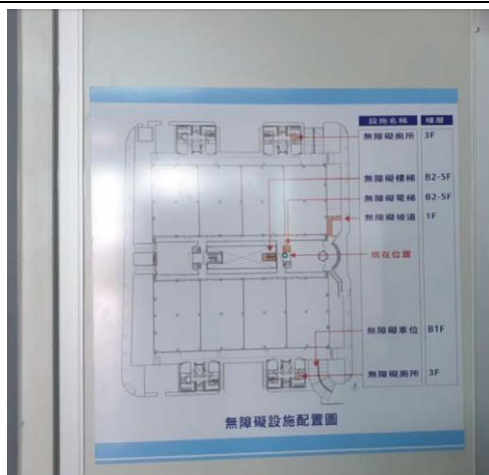
增設標準廠房支無障礙設施平面配置圖。

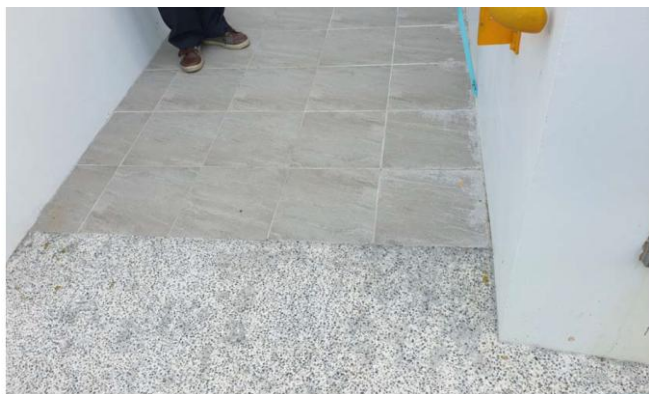
坡道前 120cm 以抵石子施作平台。

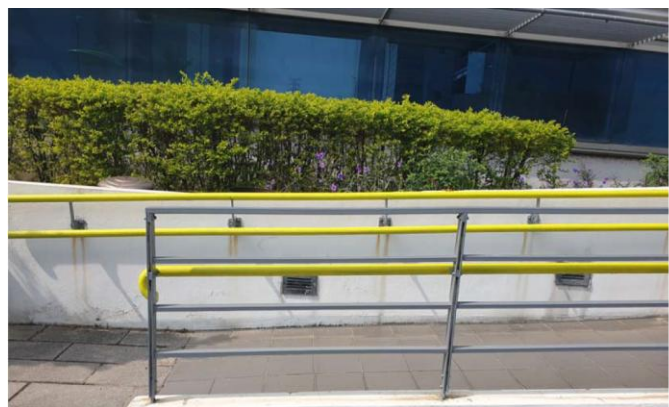
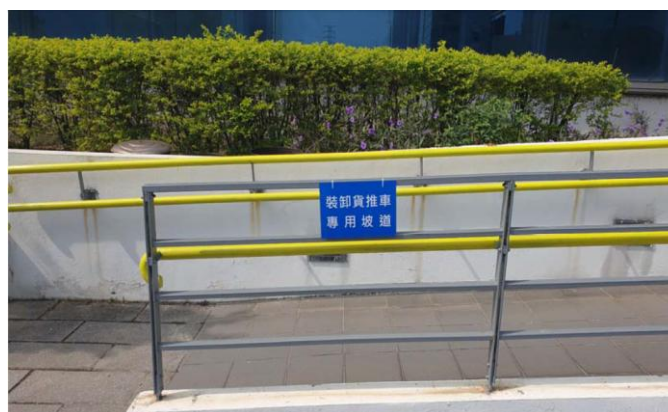
新增裝卸貨之推車專用坡道標示牌。

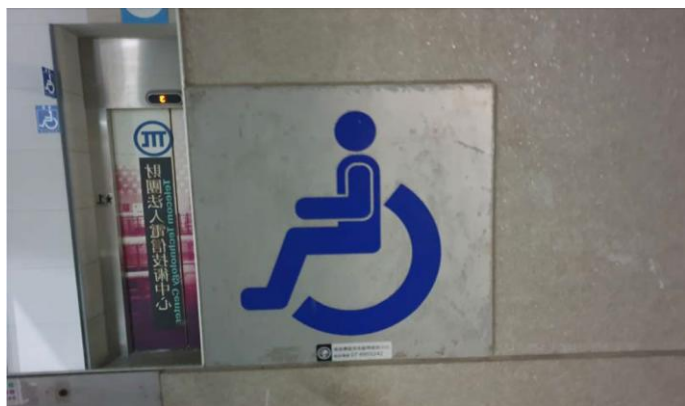
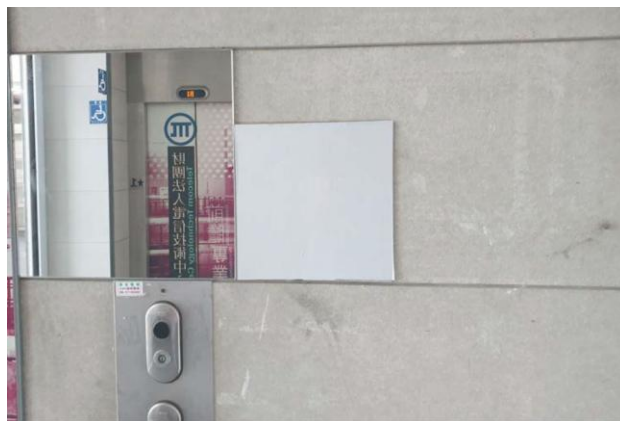
取消非屬無障礙電梯之無障礙標誌。

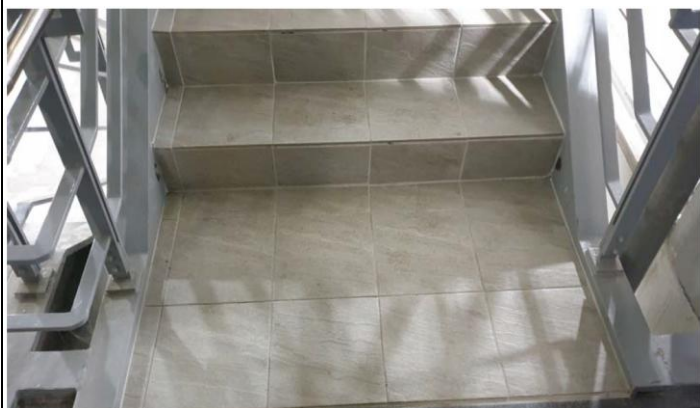
在各層樓梯上下處新增同寬深度 30cm 止滑警示帶。

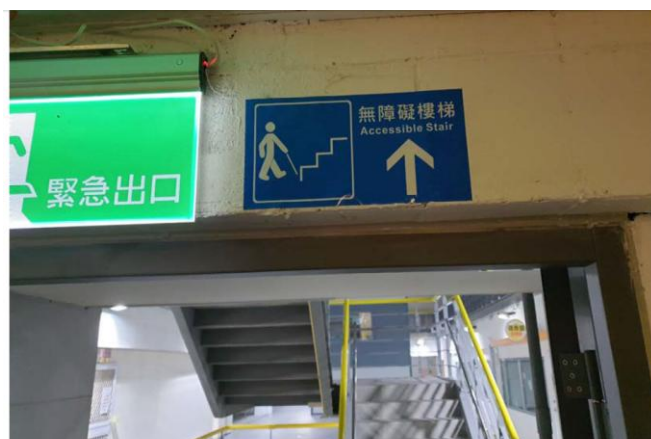
梯廳設置無障礙樓梯引導標示。

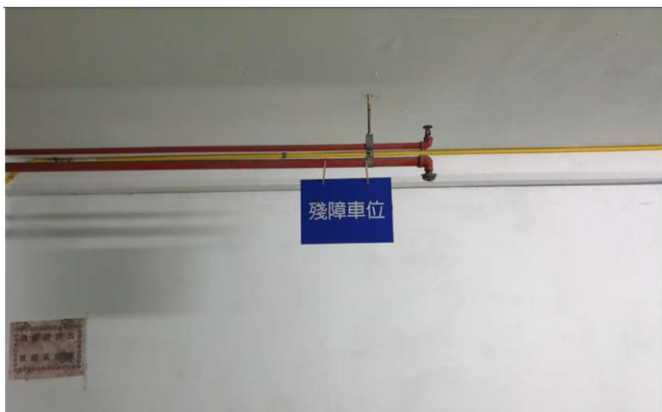
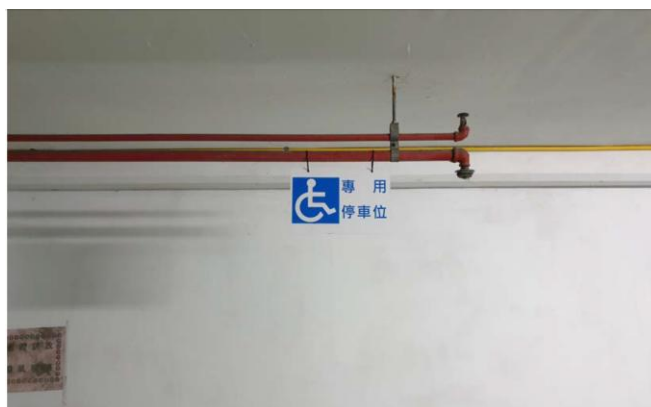
名牌更正為無障礙停車位並加入無障礙圖案。

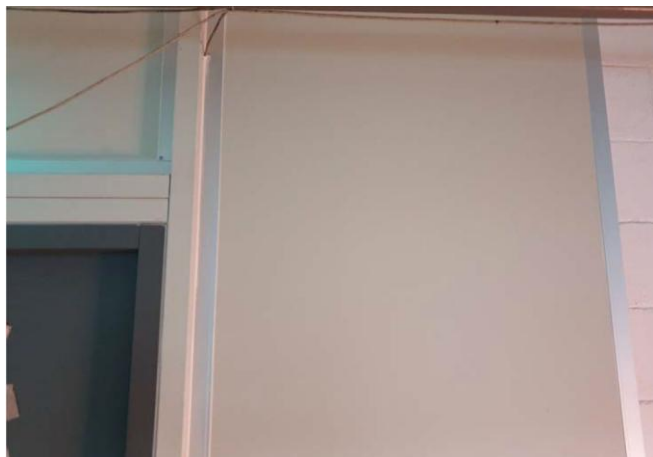
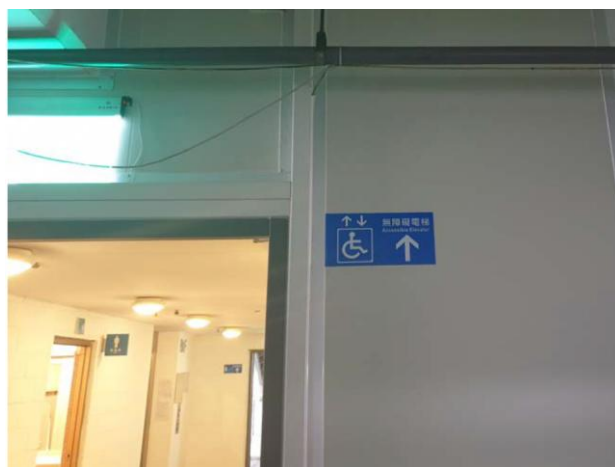
新設無障礙標示。

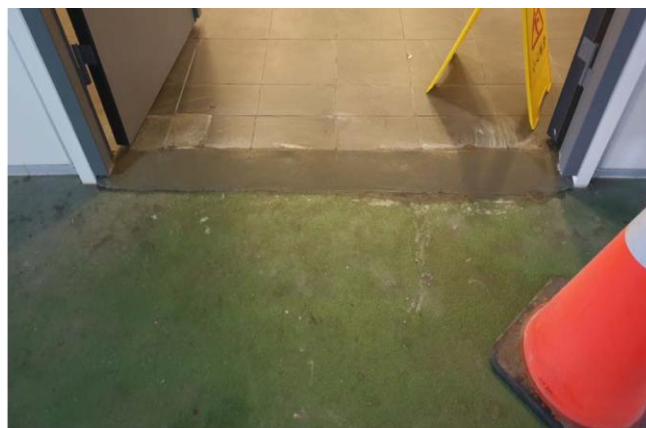
以水泥砂漿填補高低落差。

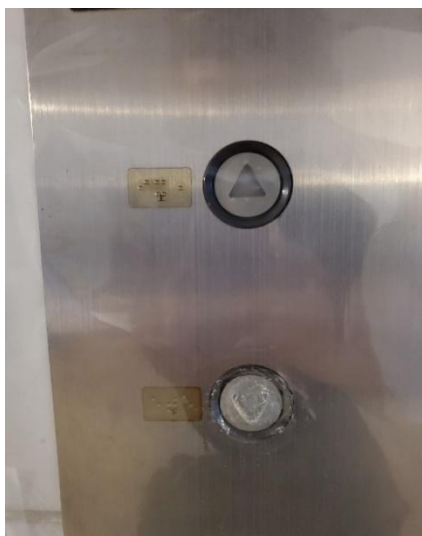
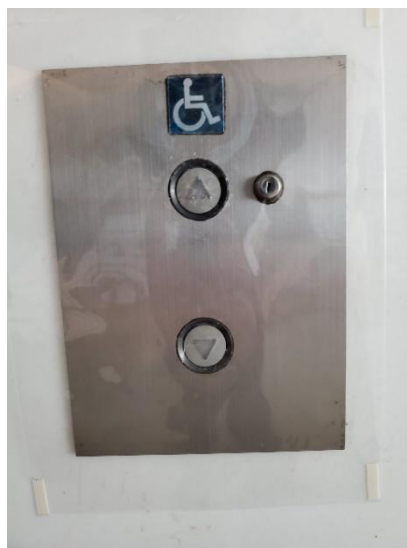
無障礙電梯標示。

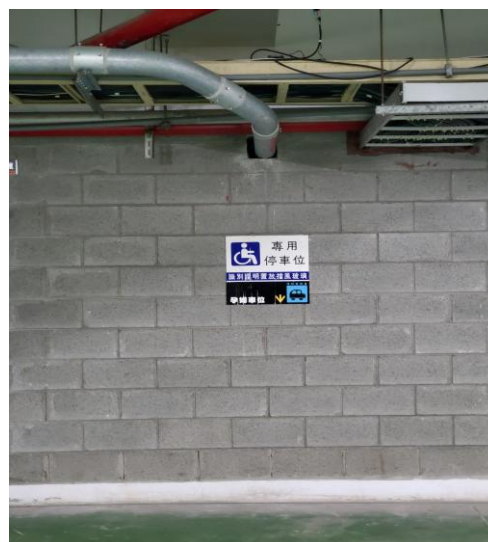
無障礙停車位標示。

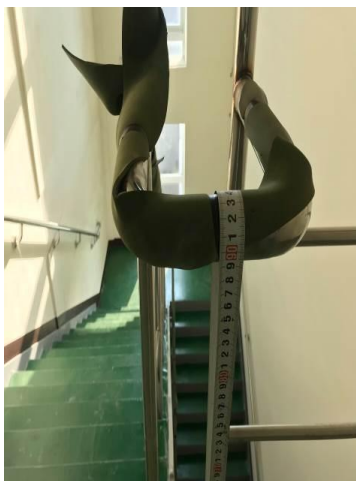
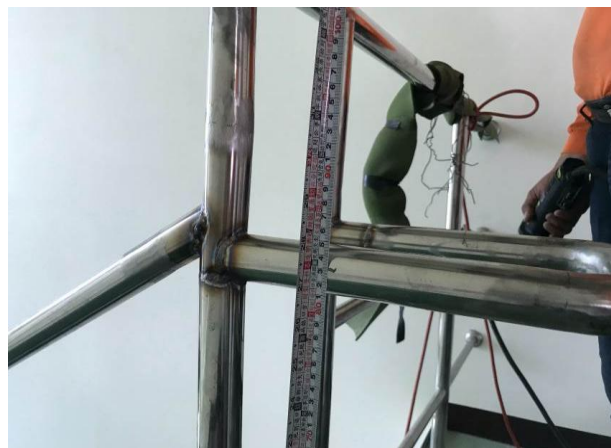
無障礙樓梯水平延伸扶手高度過高，應為 75~85 公分。

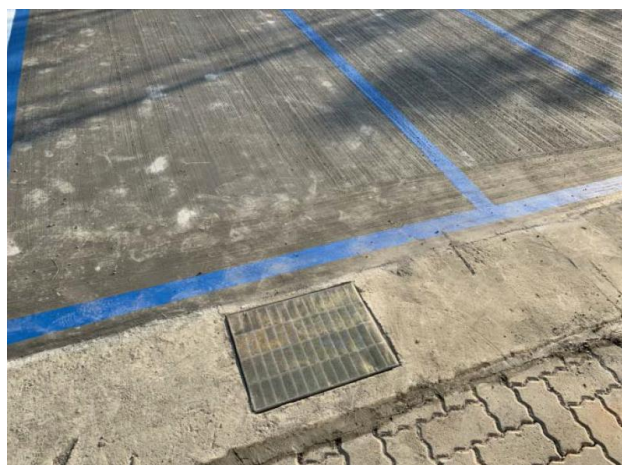
無障礙停車位後方水溝可能影響輪椅行走，需增設鐵網覆蓋。

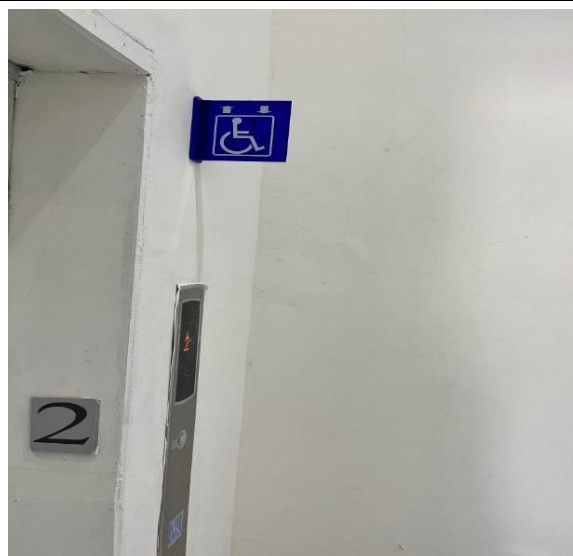
各項無障礙設施之引導(指示)標誌更換永久性材料。

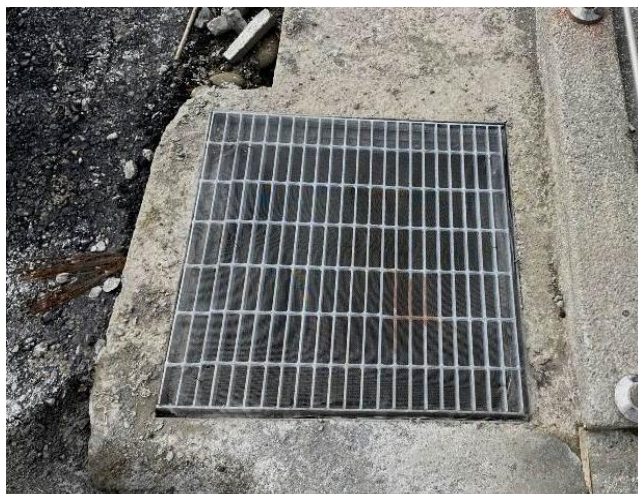
(坡道 4) D 中央倉庫坡道前之陰井隔柵板請加蓋板。

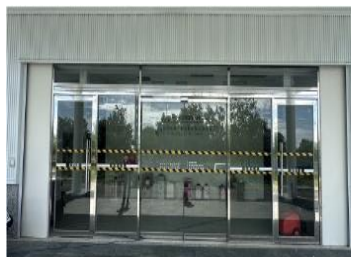
出入口玻璃門及玻璃牆請於距地面高度 110~150 公分間貼腰帶，以利識別。
